Erhebungsbogen

Projekt	Biotopkartierung Hamburg		Interne Nr.	79408
			DK5 DK5-GK	7620 7622
			DK5 - Name	Fersenweg
Handlungsbedarf	Nein		Biotop-Nr. alt	388 299
Bearbeitung	BRA	Kopie	Nein	Kartierung
Räumliche Abbildung	Linie			18.10.2012
Anzahl Abschnitte	14			Fläche / Länge [m²/m]
				2723,467
				Breite (lineare Abb.) [m]
				3

Bestandsbeschreibung

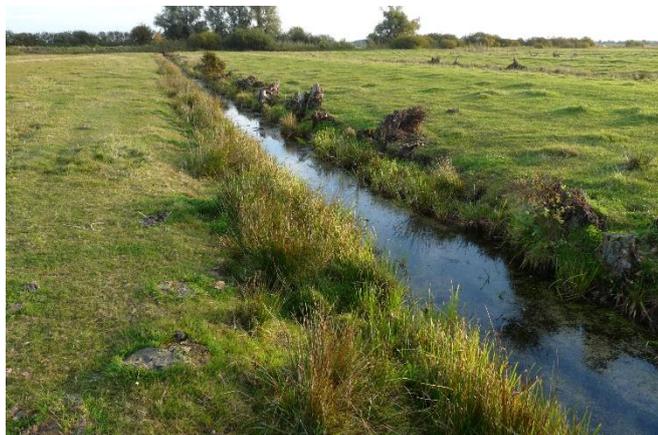
Fotodatei 7620_388_181012_1.JPG

Alte, dauerhaft von Rindern und Pferden beweidete Grünlandfläche mit norsüdverlaufendem, altem Grabensystem, dessen Ufer i.d.R. relativ intensiv betreten sind, häufig recht sumpfig und strukturreich ausgebildet, sich derzeit nur etwa 10 bis 20 cm über die jeweilige Wasserfläche erheben und über größere Breite von niedermoortypische bzw. Flutrasen-Vegetation bewachsen sind, mit hohen Anteilen von Flatterbinse, Flutendem Schwaden und Ausläufer-Straußgras. Dazwischen liegen Gewässer mit jeweils 1 bis maximal 1,5 m Breite, im Norden meistens mit etwas mehr Wasserführung, im Süden stärker verlandet. Rund zur Hälfte mit offener Wasserfläche, z.T. niedermoortypisch bewachsen. In offenen Wasserkörpern dominiert v.a. Dreifurchige Wasserlinse. Stärker verlandete Teilbereiche sind häufig von Wasserschwaden überwachsen. Dennoch sind die Gräben insgesamt sehr artenreich und alt ausgebildet und in Teilen als Laichgewässer für Moorfrösche geeignet. Das Wasser ist meistens klar, etwas bräunlich gefärbt. Dort, wo offene Wasserflächen vorhanden sind, einige Dezimeter tief. Mit Vorkommen verschiedener Seggen, Wollgras und Sumpf-Blutauge wird der Niedermoorcharakter des Geländes unterstrichen. Durch die dauerhafte Beweidung sind die Gräben in Teilen aber auch eutroph. Die Grabenbereiche sind inklusive sumpfiger Randstreifen mitunter über 5 m breit. Der größte Teil der Gräben im Gebiet ist jedoch recht stark verlandet und verarmt. Hier sind häufig nur noch flache, durchweidete Mulden vorhanden, die v.a. von Wasserschwaden und Flatterbinse eingenommen werden. An zwei Gräben weiter im Osten des Gebietes deuten alte Erlensubben darauf hin, dass ein Erlensaum in den vergangenen Jahren vollständig gerodet worden ist. Hier sind etwas tiefer liegende, offene Wasserflächen vorhanden.

Merkmal	Wert
Auswertung	
Gefährdung / Einflüsse	Verlandung, eventuell schwankende Wasserstände, Eutrophierung und Störung durch die dauerhafte Beweidung der Nachbarflächen.
Wertgesichtspunkte	Gut entwicklungsfähiges Niedermoorpotenzial, altes Grünland im Umfeld, relativ oberflächennahe Wasserführung
zoologisch bedeutsame Strukturen	Kleingewässer, wasserführende Gräben (In Teilbereichen)
Bedeutung für Tiergruppe	Amphibien
Maßnahmen	Gräben immer nur abschnittsweise räumen, nach Möglichkeit Teile der schutzwürdigen Vegetation erhalten, jedoch auch in der nächsten Zeit die vollständig verlandeten Grabenabschnitte wieder öffnen. Möglichst permanent hoch anstehende Wasserstände im Gebiet sichern. Randnutzung eventuell extensivieren, anstelle der dauerhaften Beweidung Mähwiesennutzung anstreben, wo dies betriebswirtschaftlich möglich ist.
Größe	
Breite	3.00 m
