Erhebungsbogen

Projekt	Biotopkartierung Hamburg	Interne Nr.	79431
		DK5 DK5-GK	7620 7622
Handlungsbedarf	Nein	DK5 - Name	Fersenweg
Bearbeitung	BRA	Biotop-Nr. alt	408 322
Räumliche Abbildung	Linie	Kartierung	24.10.2012
Anzahl Abschnitte	8	Fläche / Länge [m²/m]	1606,401
		Breite (lineare Abb.) [m]	3

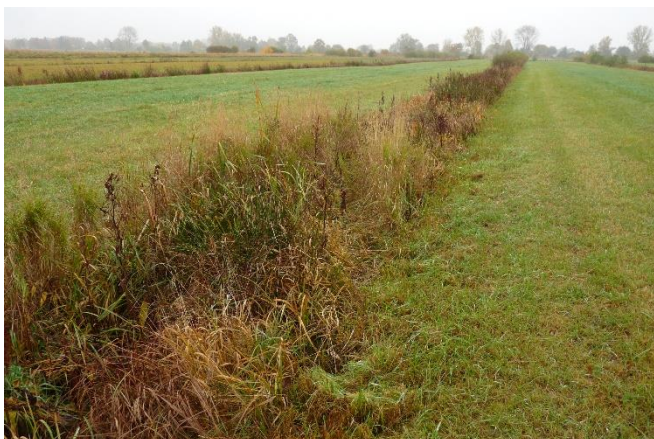
Fotodatei 7620_408_241012_1.JPG
Bildbeschreibung
Aufnahmerichtung

Weitgehend verlandetes, kaum kartierwürdiges Grabensystem in mäßig intensiv genutztem Grünland, weitgehend verlandet, weitgehend auch von nitrophytischen Röhrichtarten überwachsen, mit hohen Anteilen von Wasserschwaden und Rohrglanzgras, kaum offene Wasserflächen. Jedoch mit einem deutlich erkennbaren Niedermoorpotential, mit hohen Anteilen von Schlanksegge und eingestreut regelmäßigem Auftreten von Sumpf-Blutauge. Die Gräben haben eine deutliche Verbuschungstendenz. Im Westen ist ein Graben in jüngerer Zeit freigestellt worden. Hier waren höhere Schwarzerlen und Grauweiden aufgewachsen. Der Bewuchs ist aktuell recht artenarm. Im Nordwesten sind teilweise kleinere offene Wasserflächen vorhanden. Hier entwickelt sich ein Froschbißbestand. Das Wasser ist hier recht trübe, die Flurabstände relativ groß mit 50 cm.

Merkmal	Wert
Auswertung	
Gefährdung / Einflüsse	Fehlende, offene Wasserflächen, offenbar deutlich schwankende Wasserstände, Verlandung, relativ artenarm, vermutlich infolge früherer Intensivnutzungen.
Wertgesichtspunkte	Noch erhaltenes Niedermoorpotential, entwicklungsfähig.
Maßnahmen	Der Wasserstand im Gebiet sollte dauerhaft auf höherem Niveau stabil gehalten werden. Die Gräben sollten unterhalten, geöffnet werden, offene Wasserflächen sollten hergestellt werden.
Größe	
Breite	3.00 m
