# Erhebungsbogen

<b>Projekt</b>	Biotopkartierung Hamburg		<b>Interne Nr.</b>	119293
			<b>DK5   DK5-GK</b>	<b>7626</b>
<b>Handlungsbedarf</b>	Nein		<b>DK5 - Name</b>	Allermöhe-Ost
<b>Bearbeitung</b>	BRA	<b>Kopie</b>	<b>Biotop-Nr.   alt</b>	<b>518</b>
<b>Räumliche Abbildung</b>	Fläche	Nein	<b>Kartierung</b>	17.07.2017
<b>Anzahl Abschnitte</b>	1		<b>Fläche / Länge [m<sup>2</sup>/m]</b>	15596,2153
			<b>Breite (lineare Abb.) [m]</b>

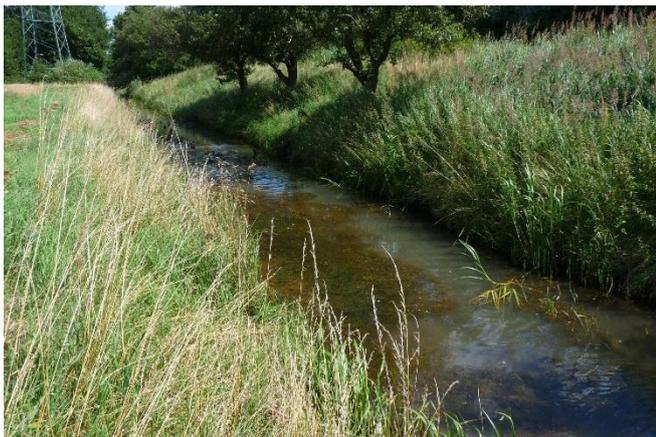
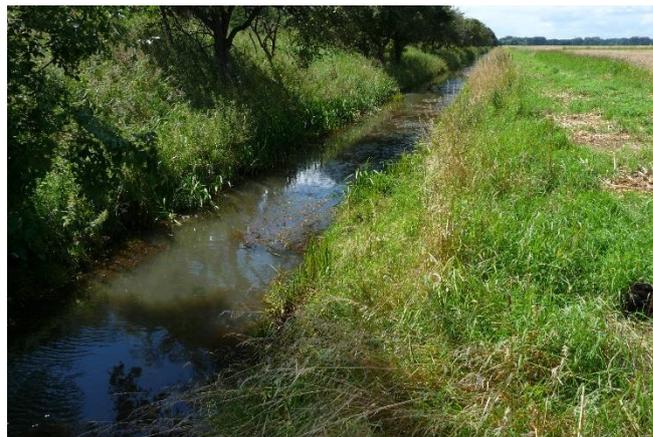
<b>Fotodatei</b>	7626_518_170717_1.JPG	<b>Fotodatei</b>	7626_518_170717_2.JPG
<b>Bildbeschreibung</b>		<b>Bildbeschreibung</b>	
<b>Aufnahmerichtung</b>		<b>Aufnahmerichtung</b>

An der Geländeoberfläche um 8 m breiter Grabenbereich, mit einer etwa 4 m breiten Wasserfläche, die 1 m bis 1,50 m unter dem benachbarten Gelände liegt und ca. 0,5 m tief ist. Dies ist der östliche Anfangsbereich des Nördlichen Bahngrabens, hier noch etwas flacher und schmaler als im Westen und offenbar etwas stärker nährstoffbelastet. Mit sehr großen Beständen feinblättriger, einjähriger Laichkräuter, die nahezu das gesamte Gewässer durchwachsen. Daneben ist auch eine deutliche Belastung mit Eisenocker erkennbar. Die Böschungen zu den angrenzenden Flächen sind sehr steil, fast 1:1 geneigt, im oberen Teil etwas glatthaferwiesenartig bewachsen, im unteren mit einem schmalen Saum aus gewässertypischem Wasserschwaden. Dieser nimmt weiter im Westen auch größere Anteile der Wasserfläche ein und bildet relativ artenarme, nitrophytische Röhrichte. Im Süden grenzt ein Erdwall an, der eine Pipeline bedeckt. Hier wurde über größere Strecken eine Reihe älterer Apfelbäume gepflanzt, die bis zu 60 cm Stammdicke erreichen und den Graben teils überschatten. Auf der Nordseite gibt es einen Bewirtschaftungsstreifen, daran anschließend über große Flächen sehr intensive Nutzung als Acker. Von Norden her münden zahlreiche Gräben und Gräben in das Gewässer ein und tragen vermutlich zu diesen Eutrophierung und Belastung bei. Der Aufwuchs erscheint aktuell verhältnismäßig artenarm und stark nährstoffbelastet. In jüngerer Zeit hat eine Gewässerunterhaltung stattgefunden. Im Mittelteil ist der Graben bis zu 2 m in das Gelände eingeschnitten und führt sehr weit unter Flur Wasser und trägt damit erheblich zur Entwässerung des Gebietes bei. Der Graben wird nach Westen zu etwas breiter, das Gelände senkt sich etwas ab, die Wasserqualität wird hier leicht besser und der Graben fließt ein wenig in Richtung Westen. Hier gibt es größere Bestände von Wasserstern, der im Gewässer flutet. Das Wasser ist recht deutlich grübt, mit Sichttiefen nur um etwa 0,2 bis 0,5 m.

Merkmal	Wert
<b>Gewässer</b>	
Böschungshöhe	1.50 m
Gewässertiefe	0.50 m
Breite	4.00 m
	8.00 m
Wasserführung	g - gleichmäßige Wasserführung
Strömung	r - ruhig fließend
Trübung	s - starke Trübung
Färbung	r - rotbraun: Eisenverbindungen, Verockerung
Verockerung	s - stark
<b>Standort, Relief</b>	
Böschungsneigung	senkrecht bis sehr steil - > 1:1
<b>Veg. - Deckg./Ant.</b>	
naturnahe Uferveg.	100 %
Schwimmbi.veg.	0 %
submerse Veg.	85 %

Merkmal	Wert
<b>Auswertung</b>	
Gefährdung / Einflüsse	Großräumige Entwässerung des Gebietes, der Graben hat intensive Wirkung auf die gesamte Landschaft und führt zu deren Entwässerung. Das Grabenwasser ist deutlich nährstoff- und eisenbelastet, vermutlich auch schadstoffbelastet, deutlich verarmte Lebensgemeinschaft.
Wertgesichtspunkte	Dauerhafte Wasserführung, große Bestände von Wasserpflanzen.
Maßnahmen	Der Wasserstand im Bahngraben sollte angehoben werden, um großräumig die Landschaft weniger intensiv zu entwässern.
