# Erhebungsbogen

<b>Projekt</b>	Biotopkartierung Hamburg		<b>Interne Nr.</b>	119680
			<b>DK5   DK5-GK</b>	<b>7628</b>
<b>Handlungsbedarf</b>	Nein		<b>DK5 - Name</b>	Boberg
<b>Bearbeitung</b>	BRA	<b>Kopie</b>	<b>Biotop-Nr.   alt</b>	<b>1288</b>
<b>Räumliche Abbildung</b>	Fläche	Nein	<b>Kartierung</b>	29.08.2017
<b>Anzahl Abschnitte</b>	9		<b>Fläche / Länge [m²/m]</b>	8220,0514
			<b>Breite (lineare Abb.) [m]</b>

## Bestandsbeschreibung

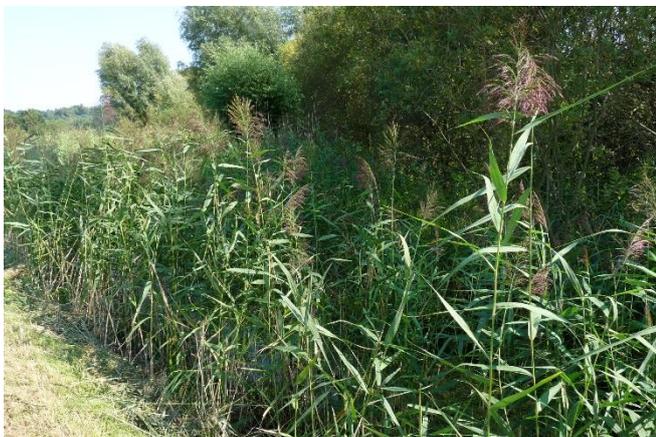
<b>Fotodatei</b>	7628_1288_290817_1.JPG	<b>Fotodatei</b>	7628_1288_290817_2.JPG
<b>Bildbeschreibung</b>		<b>Bildbeschreibung</b>	
<b>Aufnahmerichtung</b>		<b>Aufnahmerichtung</b>

Grabensystem zwischen Weideflächen, mit an der Oberfläche zwischen 2 und 5 m Breite. Die Gräben führen derzeit rund 20 bis 30 cm unter Flur Wasser, fallen im Sommer aber i.d.R. trocken oder weisen starke Wasserstandsschwankungen auf. In 2017 aber den Niederschlagsmengen entsprechend durchgehende Wasserführung. Die schmaleren Gräben sind vollständig von artenarmen Schilfröhrichte überwachsen, ein Hinweis auf frühere Ackernutzung mit Düngemiteleintrag im Gebiet. Offene Wasserflächen finden sich in den breiteren Gräben, das Wasser ist hier rotbraun verfärbt und eisenockerbelastet, recht trübe, von Wasserlinse bedeckt und von Fadenalgen verschleimt. Es finden sich kleinere Bestände von Wasserfeder und Wasserpest. Die breiteren Gräben sind gegenwärtig trotz der schlechten Wasserqualität recht günstig ausgebildet, mit durchgehender Wasserführung und nur mäßigen Nährstoffgehalten, jedoch ausgesprochen artenarm, vmtl. aufgrund früherer Ackernutzung im Gebiet.

Merkmal	Wert
<b>Auswertung</b>	
Gefährdung / Einflüsse	Aufgrund früherer Intensivnutzung nur mäßig artenreich, Eisenockerbildung, schwankende Wasserstände.
Wertgesichtspunkte	Zuletzt nur extensive Nutzung im Gebiet, derzeit gute Wasserführung, Eignung als Amphibienlaichgewässer.
Maßnahmen	Wasserstände im Gebiet auf hohem Niveau stabilisieren (Gräben verschließen, Einstau mit Überlauf an der Bille). Angrenzende Nutzung weiterhin nur extensiv betreiben.
