Erhebungsbogen

| Projekt | Biotopkartierung Hamburg | Interne Nr. | 392 |
| Handlungsbedarf | Nein | DK5 - Name | Schneiderloch |

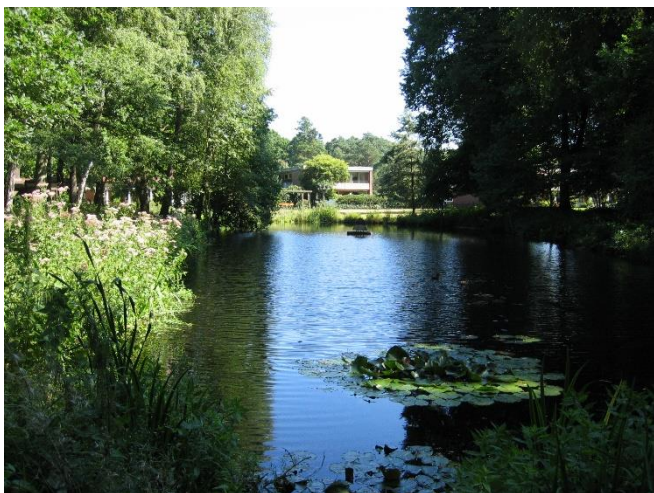
| Fotodatei | 4838_53_041005_1.JPG | Fotodatei |

Künstlich angelegter Park-Weiher mit guten Ansätzen zu einer naturnahen, artenreichen 1-2 m breiten Ufervegetation mit Schwertlilie, Wasser-Schwaden, Wasserdost, Schlank-Segge, Wolfstrapp, die z.T. wahrscheinlich auf Anpflanzungen zurückgehen, Die Weiße Seerose bildet eine kleine Schwimmblattinsel. Insgesamt ist die Anlage zu gepflegt, um sie als naturnah einzustufen, dies gilt vor allem für die befestigten Uferbereiche, die durch den angrenzenden Baumbestand beschattet werden.
Wenig Veränderungen gegenüber 1998.

| Bildbeschreibung | Kleingewässer in Parkanlage | Bildbeschreibung |
| Aufnahmerichtung | O | Aufnahmerichtung |

| Merkmal | Wert |
|---|--|
| Maßnahmen | Libellen Naturnahe Uferzone herstellen Verbauungen entfernen |
