Erhebungsbogen

Projekt	Biotopkartierung Hamburg	Interne Nr.	651	
		DK5 DK5-GK	5030	5032
Handlungsbedarf	Nein	DK5 - Name	Cranz	
Bearbeitung	SCÖ	Biotop-Nr. alt	11	17
Räumliche Abbildung	Fläche	Kartierung	02.08.2001	
Anzahl Abschnitte	1	Fläche / Länge [m²/m]	1135,2211	
		Breite (lineare Abb.) [m]

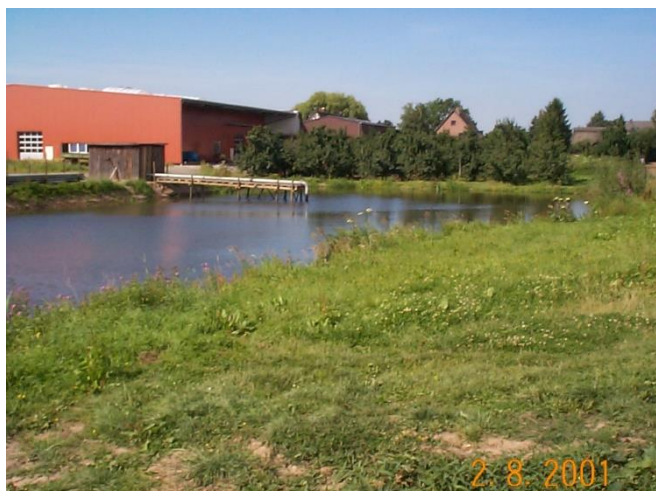
Fotodatei 5030_11_020801_1.JPG

Beregnungsteich im Obstanbaugebiet mit zwei neu profilierten Böschungen (Nord- u. Westböschung). Dort weitgehend vegetationsfrei (spärliche Ruderalvegetation nicht erfasst). Die Ufervegetation ist heterogen und besteht überwiegend aus Wasser-Schwaden und Weidenröschen. An Gehölzen haben sich lediglich zwei Strauchweiden entwickelt, die gelegentlich geschnitten werden. Die Böschungen sind steil, am Nordufer aber nur 0,2 m hoch.
 Der Biotop ist aufgrund seiner Nutzung im Rahmen des Obstanbaus nicht nach § 28 geschützt. Nach § 28 (1) 2. (2) sind nur naturnahe stehende Kleingewässer "ohne vorrangige wirtschaftliche Zweckbindung" geschützt.

Merkmal	Wert
Wertgesichtspunkte	Artenreichtum rel. Ungestörtheit
Ziele der Entwicklung	Erhaltung
Maßnahmen	Ufer abflachen Gehölze pflanzen
