Erhebungsbogen

Projekt	Biotopkartierung Hamburg	Interne Nr.	1785
		DK5 DK5-GK	5038 5040
Handlungsbedarf	Nein	DK5 - Name	Rissen-Nord
Bearbeitung	ENS Kopie Ja	Biotop-Nr. alt	203 3
Räumliche Abbildung	Linie	Kartierung	18.07.2005
Anzahl Abschnitte	1	Fläche / Länge [m²/m]	923,072
		Breite (lineare Abb.) [m]	5

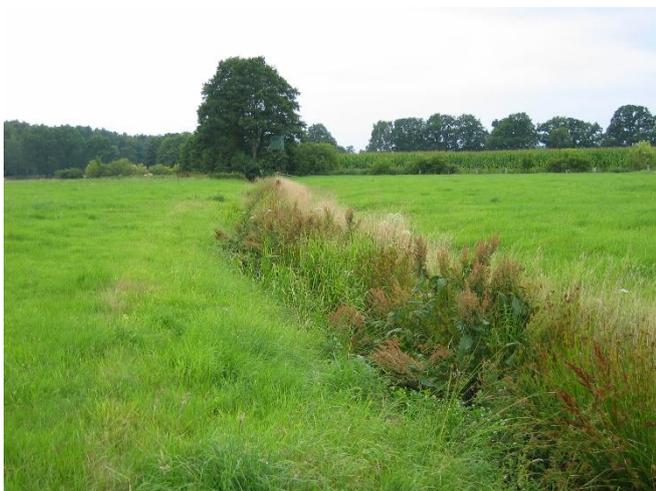
Fotodatei	5038_203_180705_1.JPG	Fotodatei
Bildbeschreibung	Laufgraben im Grünland	Bildbeschreibung
Aufnahmerichtung	N	Aufnahmerichtung

Laufgraben, Hauptvorfluter zur Wedeler Aue, mit abwechslungsreichen, einseitig gehölzbestandenen und ganz besonnten Abschnitten. Weißdornbüsche und Erlen (zumeist aus Stockausschlägen) dominieren. Auf der 0,5 bis 1 m tief herabreichenden Böschung sind Glatthafer und andere Gräser sowie Brennessel, Kletten-Labkraut und andere Kräuter zu finden. Am Gewässerrand wächst eine z.T. dichte, blütenreiche Staudenflur mit Wasserdost, Mädesüß, Baldrian, Wasserschwaden u.a. Die Wasservegetation ist zumeist spärlich (Beschattung und Gewässerunterhaltung), an einzelnen Stellen wächst dicht Brunnenkresse. Kurze Abschnitte mit Steinen verbaut. Das Gewässer hat sich seit 1998 kam verändert.

Merkmal	Wert
Auswertung	
Gefährdung / Einflüsse	Maschinelle Grabenräumung Eutrophierung
Wertgesichtspunkte	Alter, gut entwickelter Biotop Unterwasservegetation Bestandteil der historischen Kulturlandschaft
Ziele der Entwicklung Maßnahmen	Abflachung der Uferbereiche. Abschnittsweise Grabenraeumung Renaturierung, Anhebung der Sohle Abstimmung mit Unterhaltungsverband Pufferstreifen schaffen, Nährstoffeinträge vermindern - 2.15
