Erhebungsbogen

Projekt	Biotopkartierung Hamburg	Interne Nr.	76445
		DK5 DK5-GK	5038 5040
Handlungsbedarf	Nein	DK5 - Name	Rissen-Nord
Bearbeitung	ENS	Biotop-Nr. alt	221 34
Räumliche Abbildung	Linie	Kartierung	03.10.2013
Anzahl Abschnitte	1	Fläche / Länge [m²/m]	1981,654
		Breite (lineare Abb.) [m]	8

Bestandsbeschreibung

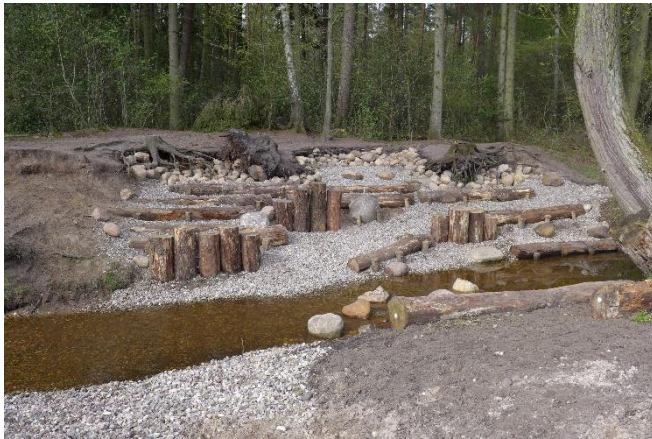
Fotodatei 5038_221_031013_1.JPG
Bildbeschreibung Neue Wassererlebniszone
Aufnahmerichtung N

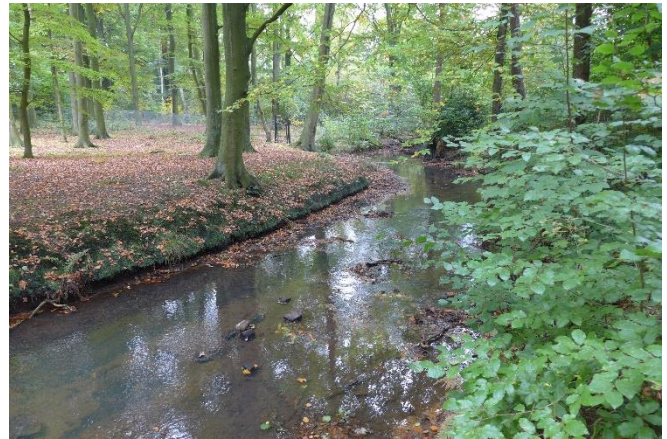
Fotodatei 5038_221_031013_2.JPG
Bildbeschreibung Abschnitt 34.2
Aufnahmerichtung SW

Abschnitt 34.2 wird zukünftig DGK 4840 zugeordnet.

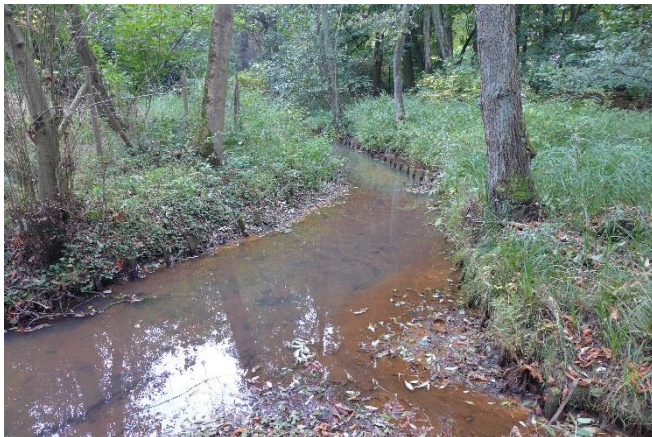
Fotodatei 5038_221_031013_3.JPG
Bildbeschreibung Verbaureste
Aufnahmerichtung W

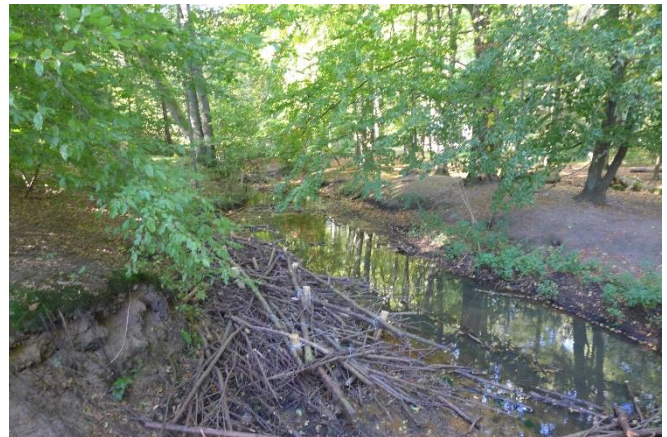
Fotodatei 5038_221_031013_4.JPG
Bildbeschreibung Totholzeinbau
Aufnahmerichtung W

Wedeler Au, die östlich des Klövensteenweges am Südrand des Forstes Wittensand verläuft. Hier ist das Gewässer bis 3 m in das Gelände eingeschnitten. Der Abschnitt wurde im Herbst 2013 durch Einbringen von Kies und Holzfaschinnen naturnäher gestaltet.
