Erhebungsbogen

| Projekt | Biotopkartierung Hamburg | Interne Nr. | 89575 |
| Handlungsbedarf | Nein | DK5 - Name | Sülldorf-Nord |

Stark verbauter, 0,5 m breiter Graben mit Fließgewässercharakter mit bis 2 m hohen Böschungen als Zufluss oder Ursprung der Wedeler Au. Aufgrund der Beschattung keine spezifische Ufer- und Wasservegetation. Im Sommer temporär trockenfallend.

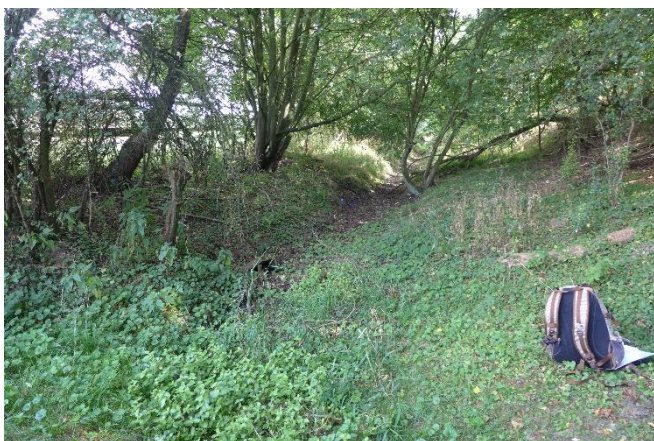
| Fotodatei | 5238_136_190814_3.JPG | Fotodatei | 5238_136_190814_4.JPG |

| Bildbeschreibung | Im Bereich der Naturschutzfläche | Bildbeschreibung | k.A. |
