Erhebungsbogen

Projekt	Biotopkartierung Hamburg		Interne Nr.	136879	
			DK5 DK5-GK	5428	5430
Handlungsbedarf	Nein		DK5 - Name	Vierzigstücken	
Bearbeitung	MIS	Kopie	Ja	Biotop-Nr. alt	78 98
Räumliche Abbildung	Fläche		Kartierung	22.07.2019	
Anzahl Abschnitte	1		Fläche / Länge [m²/m]	1544,8899	
			Breite (lineare Abb.) [m]

Sehr stark eingewachsener Beregnungsteich mit etwa 0,80 m hohen, steilen Böschungen, der auf allen Seiten von einem dichten Schilfröhricht umgeben ist. Dazwischen gibt es immer wieder Grauweidengebüsch. Ansonsten gibt es nur wenige Hochstauden am Wasserrand. Auf die obere Böschung wurden auf der Süd- und Westseite Nadelgehölze gepflanzt, die derzeit ca. 4 m Höhe erreichen.

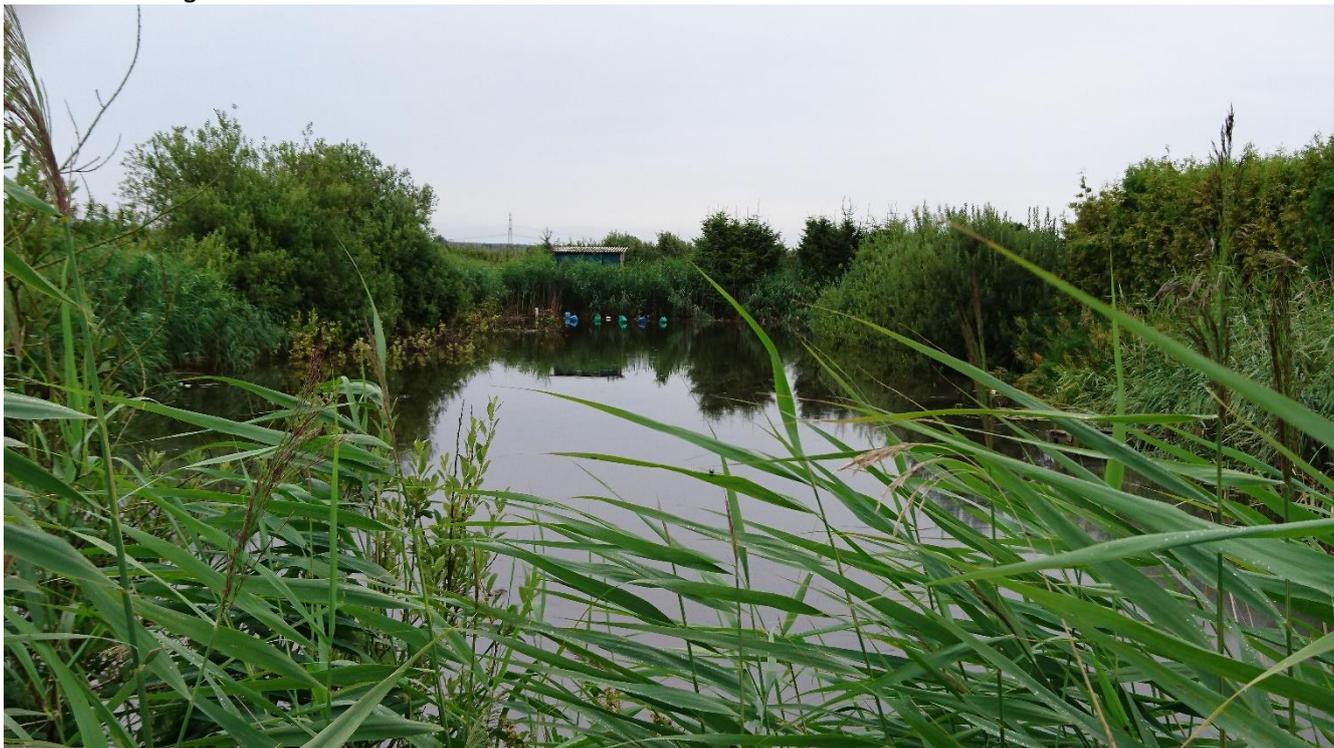
Fotodatei 5428_78_220719_1.JPG

Das Wasser ist trüb mit unbekannter Tiefe. Auf der Wasserfläche ist etwas Weiße Seerose erkennbar. Da das Ufer nicht begangen werden konnte, konnte evtl. vorhandene submerse Vegetation nicht kartiert werden, bei der Vorkartierung wurde aber viel Wasserschlauch gefunden.

Merkmal	Wert
Wertgesichtspunkte	ungestört, abgeschirmt
zoologisch bedeutsame Strukturen	Kleingewässer, wasserführende Gräben Ufergehölze Röhricht
Bedeutung für Tiergruppe	Amphibien Vögel Libellen Fische
Maßnahmen	Wassergebundene Insekten 2.5 - Ufer abflachen Ufer eventuell in Teilbereichen offen halten, um Artenvielfalt zu fördern.
