Erhebungsbogen

| Projekt | Biotopkartierung Hamburg | Interne Nr. | 91562 |
| Handlungsbedarf | Nein | DK5 - Name | Neugraben-Nord |

Graben mit nahezu geschlossener Decke von Kleiner Wasserlinse und Teichlinse inmitten eines artenarmen Mähgrünlands, das sich im Intensivobstanabaubereich befindet. Als weitere Wasserpflanze kommt der Aufrechte Merk vor. Selten sind randlich Grau-Weiden und Schwarz-Erlen zu finden. Die Grabenböschung wird von Breitblättrigem Rohrkolben, Wolfstrapp, Großer Brennnessel sowie Seggen und Binsen geprägt. Durch die Lage im Mähgrünland besteht eine Pufferung zu den Einträgen des Intensivobstanbaus.

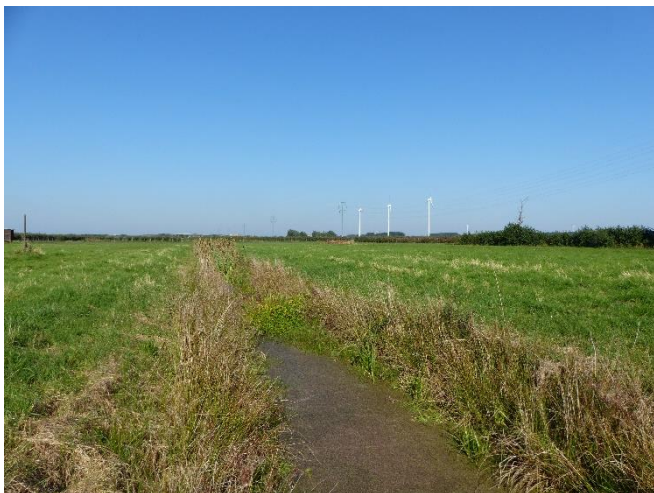
| Fotodatei | 5626_620_031015_1.JPG | Fotodatei | |

| Aufnahmerichtung | NO | Aufnahmerichtung | |

| Merkmal | Wert |
|---|---|
| Maßnahmen | Mollusken Beibehalten der aktuellen Nutzung / Pflege - 1.2 |
