# Erhebungsbogen

<b>Projekt</b>	Biotopkartierung Hamburg	<b>Interne Nr.</b>	92175
		<b>DK5   DK5-GK</b>	<b>5826</b> 5828
<b>Handlungsbedarf</b>	Nein	<b>DK5 - Name</b>	Moorburg-West
<b>Bearbeitung</b>	BEG	<b>Biotop-Nr.   alt</b>	<b>184</b> 257
<b>Räumliche Abbildung</b>	Fläche	<b>Kartierung</b>	31.07.2015
<b>Anzahl Abschnitte</b>	1	<b>Fläche / Länge [m<sup>2</sup>/m]</b>	6137,661
		<b>Breite (lineare Abb.) [m]</b>

größerer Teich innerhalb der Parkanlage am Kreortgraben (Kreortteich)  
 Der Teich ist in das Grabensystem des Kreortgrabens eingebunden.  
 Das Wasser ist sehr trüb - es ist ockerfarbend und weist keinerlei Sichttiefe auf.  
 Das Gewässer wurde vor ca 2 Jahren entschlammt - seitdem scheint sich die Verockerungsproblematik ev. verstärkt, zumindest nicht verbessert zu haben.  
 Es tritt fast keine Wasservegetation auf (Einzelpflanzen)  
 Am Ufer wachsen einzelne Erlen und Weiden. Stellenweise kommen Weidenröschen, Schwertlilie und Mädesüß vor. Am Südufer gibt es einen dichten Gehölzbestand aus Erlen und Weiden.  
 Im Gewässer liegt eine kleine Insel, die mit Erlen bestanden ist.  
 Das Gewässer ist neben der ockerbelastung auch noch mit Entenfütterung belastet.

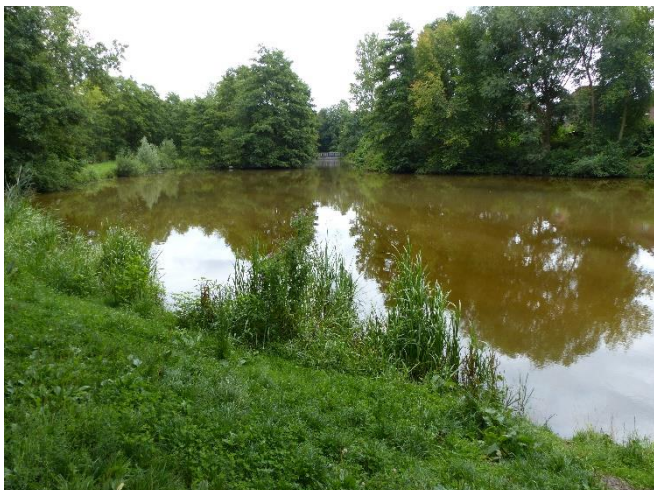
<b>Fotodatei</b>	5826_184_310715_1.JPG	<b>Fotodatei</b>	
<b>Bildbeschreibung</b>	k.A.	<b>Bildbeschreibung</b>	
<b>Aufnahmerichtung</b>		<b>Aufnahmerichtung</b>

Merkmal	Wert
Gefährdung / Einflüsse	Entenfütterungseinträge, Verockerung stark getrübbtes Wasser
Wertgesichtspunkte	Bedeutung für den Biotopverbund Feuchtbiotop
Bedeutung für Tiergruppe	Insekten
Ziele der Entwicklung	Erhalt
Maßnahmen	Wasserqualität verbessern naturnahe Uferzone fördern
