Erhebungsbogen

Projekt	Biotopkartierung Hamburg	Interne Nr.	12392
		DK5 DK5-GK	5826 5828
Handlungsbedarf	Nein	DK5 - Name	Moorburg-West
Bearbeitung	SCÖ	Biotop-Nr. alt	341 46
Räumliche Abbildung	Linie	Kartierung	14.09.2006
Anzahl Abschnitte	5	Fläche / Länge [m²/m]	1678,704
		Breite (lineare Abb.) [m]	3

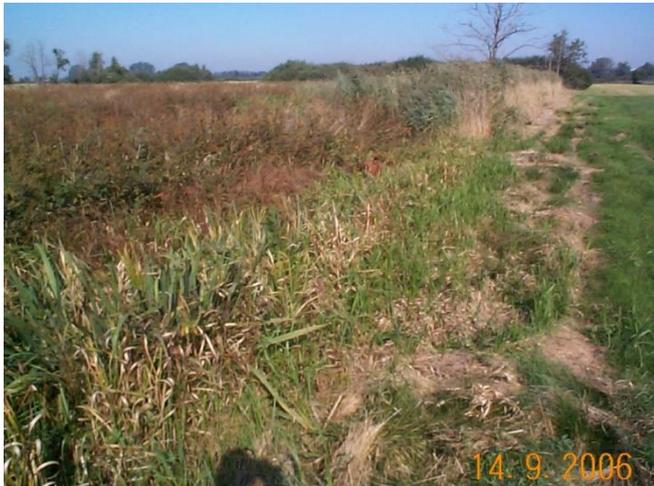
Fotodatei	5826_341_140906_1.JPG	Fotodatei
Bildbeschreibung		Bildbeschreibung
Aufnahmerichtung		Aufnahmerichtung

Stark von den Staudenfluren, Röhrichten und Feuchtwiesenbeständen der Nachbarflächen überwachsene Gräben mit flach geneigten Uferböschungen und vollständig fehlender offener Wasserfläche. Teilweise nur von schilf bewachsen, tlw. von Niedermoorarten und tlw. von Grauweiden.

Gegenüber der Vorkartierung ist Abschnitt 5 südlich des Wirtschaftsweges 'Grüner Damm' neu hinzugekommen. Dort Vorkommen des stark gefährdeten Straußblütigen Gilbweiderich (*Lysimachia thyrsoiflora*).

Merkmal	Wert
Wertgesichtspunkte	Bedeutung für den Biotopverbund
Bedeutung für Tiergruppe	Insekten, allgemein
	Vögel
Ziele der Entwicklung	Gewässerregenerierung
Maßnahmen	Schonende Grabenpflege; nicht eintiefen
