# Erhebungsbogen

<b>Projekt</b>	Biotopkartierung Hamburg	<b>Interne Nr.</b>	12471
		<b>DK5   DK5-GK</b>	<b>5826</b> 5828
<b>Handlungsbedarf</b>	Nein	<b>DK5 - Name</b>	Moorburg-West
<b>Bearbeitung</b>	SCÖ	<b>Biotop-Nr.   alt</b>	<b>385</b> 250
<b>Räumliche Abbildung</b>	Linie	<b>Kartierung</b>	05.10.2006
<b>Anzahl Abschnitte</b>	1	<b>Fläche / Länge [m<sup>2</sup>/m]</b>	202,297
		<b>Breite (lineare Abb.) [m]</b>	3,5

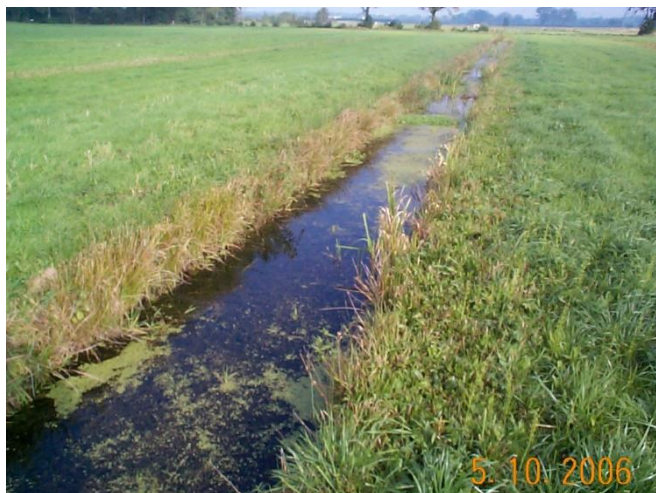
<b>Fotodatei</b>	5826_385_051006_1.JPG	<b>Fotodatei</b>
<b>Bildbeschreibung</b>		<b>Bildbeschreibung</b>
<b>Aufnahmerichtung</b>		<b>Aufnahmerichtung</b>

Artenreich bewachsener, nährstoffarmer Niedermoorgraben im Grünlandgebiet mit steilen aber nicht sehr hohen Böschungen. Der Böschungsbewuchs wird von Flatterbinse, Schlank- und Bastardsegge geprägt, durchsetzt mit zahlreichen Uferstauden und Feuchtwiesenarten. Der Wasserkörper ist vollständig von Wasserpest zugewachsen. Auf der Wasseroberfläche abschnittsweise viel Wasserlinse, stellenweise auch Froschbiss und Schwimmendes Laichkraut.

Merkmal	Wert
Wertgesichtspunkte	Artenreich Vorkommen seltener Pflanzen Bedeutung für den Biotopverbund Teil eines größeren Biotopkomplexes
Bedeutung für Tiergruppe	Amphibien Libellen
Ziele der Entwicklung Maßnahmen	Erhalt eines offenen Gewässers extensive Unterhaltung Böschungen abflachen einen hohen Wasserstand über das ganze Jahr sichern
