Erhebungsbogen

Projekt	Biotopkartierung Hamburg		Interne Nr.	14381
			DK5 DK5-GK	5836 5838
Handlungsbedarf	Nein		DK5 - Name	Volkspark
Bearbeitung	MAU	Kopie Nein	Biotop-Nr. alt	20 15
Räumliche Abbildung	Fläche		Kartierung	28.05.2002
Anzahl Abschnitte	1		Fläche / Länge [m²/m]	2947,168
			Breite (lineare Abb.) [m]

Wasserführendes Rückhaltebecken mit steilen Uferböschungen, die größtenteils mit Gehölzen (Ahorn, Eichen, Birken) und zum Teil dichten Brombeergebüschen bewachsen sind. Am Ufer befindet sich wenig typische Feuchtvegetation aus verstreuten Schwertlilien und wenig Seggen. Stellenweise wachsen vermehrt Brennessel und Giersch am Ufer.

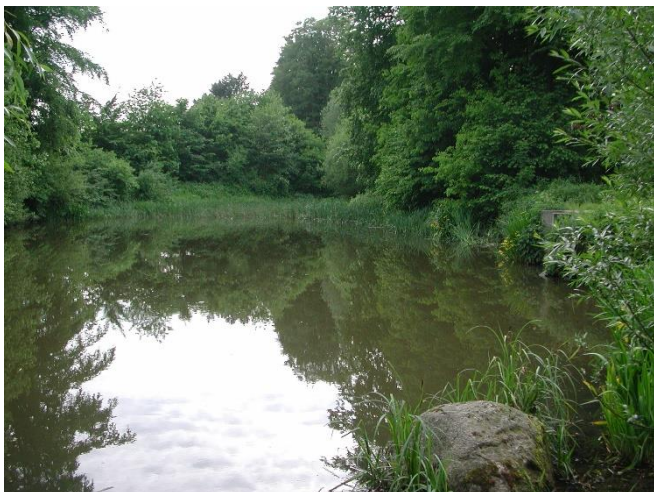
Fotodatei	5836_20_280502_1.JPG	Fotodatei	
Bildbeschreibung		Bildbeschreibung	
Aufnahmerichtung		Aufnahmerichtung

Im südwestlichen Teil konnte sich jedoch eine flächige Verlandungsvegetation aus vorherrschendem Rohrkolben mit u.a. eingestreuter Flatter-Binse und Zottigem Weidenröschen entwickeln. In diesem Bereich brütet ein Teichhuhn.

Die Böschung im Nordosten wird von einer regelmäßig gemähten Rasenfläche eingenommen.

Merkmal	Wert
Auswertung	
Gefährdung / Einflüsse	steile Uferböschungen, zum Teil Mahd der Uferböschungen
Wertgesichtspunkte	Reich an Kleinstrukturen Ökologisch positive Entwicklungstendenz zu naturnahem Gewässer
zoologisch bedeutsame Strukturen	Kleingewässer
Bedeutung für Tiergruppe	Fische Wassergebundene Insekten Wasservögel
Maßnahmen	Abflachen der Uferböschungen Naturnahe Uferzone herstellen Entw.zu standortgerechter Feucht-bzw.Ufervegetation fördern
