Erhebungsbogen

Projekt	Biotopkartierung Hamburg	Interne Nr.	15350
		DK5 DK5-GK	5840 5842
Handlungsbedarf	Nein	DK5 - Name	Eidelstedt-West
Bearbeitung	ENS	Biotop-Nr. alt	134 16
Räumliche Abbildung	Linie	Kartierung	25.09.2006
Anzahl Abschnitte	1	Fläche / Länge [m²/m]	277,712
		Breite (lineare Abb.) [m]	10

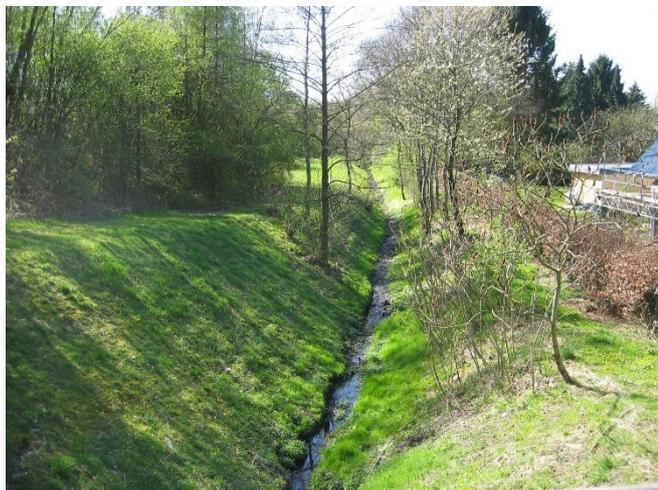
Fotodatei	5840_134_250906_1.JPG	Fotodatei
Bildbeschreibung	Graben an Autobahngehölz	Bildbeschreibung
Aufnahmerichtung	W	Aufnahmerichtung

Brookgraben mit steilen, 3 m steilen Uferböschungen. Die Verbauungen wurden überwiegend entfernt. Eine Unterwasservegetation fehlt und das Gewässer ist stellenweise verschlamm.

Auf der nördlichen Seite wird der Graben von einem breitem Gehölzsaum, im Süden von einer hohen, gemähten Gras-Krautflur begleitet.

Merkmal	Wert
Wertgesichtspunkte	steile Uferböschungen Bedeutung für den Biotopverbund Entwicklungspotenzial
zoologisch bedeutsame Strukturen	Blütenreiche Fluren Kleingewässer
Bedeutung für Tiergruppe	Dichte spontane Gebüsche Blütenbesuchende Insekten Heckenbrütende Vögel Wassergebundene Insekten
Maßnahmen	Entw.zu standortgerechter Feucht-bzw.Ufervegetation fördern Böschungen abflachen Naturnahe Uferzone herstellen
