# Erhebungsbogen

<b>Projekt</b>	Biotopkartierung Hamburg		<b>Interne Nr.</b>	106699
			<b>DK5   DK5-GK</b>	<b>6024</b>
<b>Handlungsbedarf</b>	Nein		<b>DK5 - Name</b>	Bostelbek
<b>Bearbeitung</b>	BRA	<b>Kopie</b>	<b>Biotop-Nr.   alt</b>	<b>389</b>
<b>Räumliche Abbildung</b>	Fläche	Nein	<b>Kartierung</b>	31.08.2016
<b>Anzahl Abschnitte</b>	1		<b>Fläche / Länge [m²/m]</b>	3369,8293
			<b>Breite (lineare Abb.) [m]</b>

Im Verlauf eines Hauptgrabens liegt eine große, teichartige Aufweitung, vollständig besonnt, mit einer Wasserfläche ca. 30 cm unter dem benachbarten Gelände. Mit weitgehend naturnah bewachsenen Ufern auf fast allen Seiten, mit angrenzenden Röhrichten aus Schilf, Rohrglanzgras, Breitblättrigem Rohrkolben, Großseggen und Arten der feuchten Hochstaudenfluren. Das Gewässer ist selber offenbar nur noch sehr flach, mit deutlichen Verlandungstendenzen, der Wasserspiegel ist in jüngerer Zeit um 10 cm gesackt. Die Wasseroberfläche ist vollständig bedeckt von großen Beständen von Nuttalls Wasserpest, die bis über die Wasseroberfläche hinaus wachsen, Beständen aus Sumpfkresse und Sumpf-Vergissmeinnicht, die über die Wasserfläche wachsen, größeren Fadenalgen-Beständen, Froschbiß un

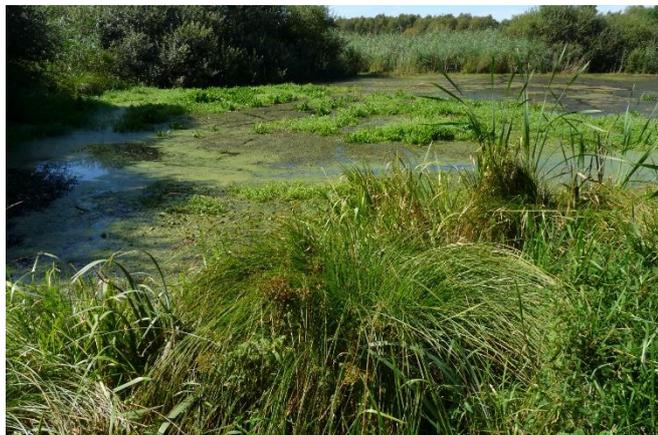
**Fotodatei** 6024\_389\_310816\_1.JPG  
**Bildbeschreibung**  
**Aufnahmerichtung**

Merkmal	Wert
Gefährdung / Einflüsse	Starke Verlandungstendenzen, mittel- bis langfristig ist mit einer vollständigen Verlandung und Ausbreitung der Röhrichte zu rechnen und einem Verlust der offenen Wasserflächen, damit ginge dann auch die Eignung als Amphibien-Laichgewässer verloren.
Wertgesichtspunkte	Sehr naturnah, sehr unzugänglich, dauerhafte Wasserführung, Eignung als Lebensraum für Libellen und Amphibien.
Maßnahmen	Das Gewässer ist sehr groß, es sollten eventuell beizeiten partielle Entschlammungen durchgeführt werden, diese könnten dann für angrenzende Wasserflächen in den Folgejahren wiederholt werden, damit offene Wasserflächen erhalten bleiben. Möglichst Teile der Vegetation immer erhalten, um die Artenvielfalt zu schonen.
