# Erhebungsbogen

<b>Projekt</b>	Biotopkartierung Hamburg	<b>Interne Nr.</b>	17000
		<b>DK5   DK5-GK</b>	<b>6026</b> 6028
<b>Handlungsbedarf</b>	Nein	<b>DK5 - Name</b>	Moorburg-Mitte
<b>Bearbeitung</b>	BRA	<b>Biotop-Nr.   alt</b>	<b>257</b> 100
<b>Räumliche Abbildung</b>	Linie	<b>Kartierung</b>	12.10.2002
<b>Anzahl Abschnitte</b>	3	<b>Fläche / Länge [m<sup>2</sup>/m]</b>	599,843
		<b>Breite (lineare Abb.) [m]</b>	3

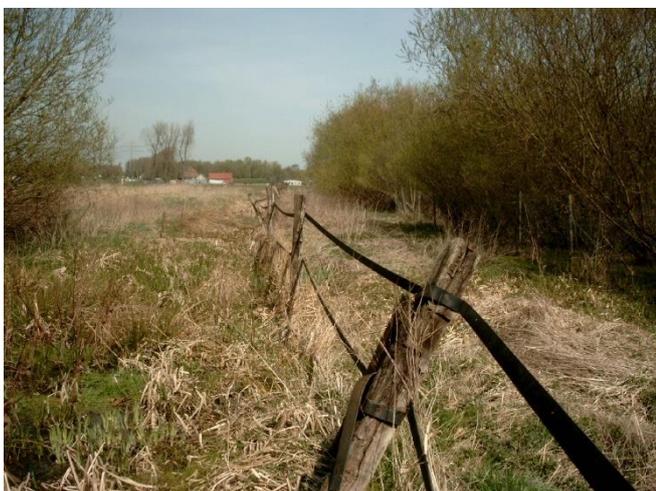
<b>Fotodatei</b>	6026_257_121002_1.JPG	<b>Fotodatei</b>
<b>Bildbeschreibung</b>		<b>Bildbeschreibung</b>
<b>Aufnahmerichtung</b>		<b>Aufnahmerichtung</b>

Relativ nährstoffreicher Beetgraben mit Wasserführung zwischen 20 und 50 cm unter Flur, kräftig verlandet, überwachsen von Seggenbeständen und nitrophytischen Röhrichten, mit Vorkommen der gefährdeten Sumpfdotterblume und einiger weiterer niedermoortypischer Arten. Die Wasserfläche ist ca. 1,50 m bis 2 m breit. Die Ufer sind flach ansteigend und werden von der halbruderalen Vegetation der anschließenden Grünlandbrachen eingenommen.

Merkmal	Wert
Wertgesichtspunkte Maßnahmen	Vorkommen gefährdeter Arten, noch erhaltenes Niedermoorpotential. Abschnittsweise räumen und offene Wasserflächen schaffen, Wasserstand möglichst auf hohem Niveau stabilisieren.
