Erhebungsbogen

Projekt	Biotopkartierung Hamburg		Interne Nr.	16924	
			DK5 DK5-GK	6026	6028
Handlungsbedarf	Nein		DK5 - Name	Moorburg-Mitte	
Bearbeitung	BRA	Kopie	Nein	Biotop-Nr. alt	46 71
Räumliche Abbildung	Fläche		Kartierung	04.10.2002	
Anzahl Abschnitte	2		Fläche / Länge [m²/m]	3160,0301	
			Breite (lineare Abb.) [m]

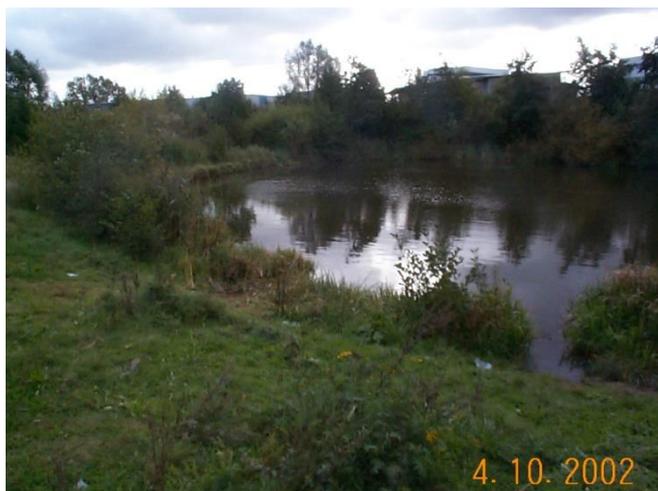
Fotodatei 6026_46_041002_1.JPG
Bildbeschreibung
Aufnahmerichtung

Zwei naturnah ausgestaltete, neu angelegte Gewässer, vermutlich mit Funktion als Regenrückhaltebecken, mit kräftig getrübttem Wasser und unbekannter Tiefe, mit Ausnahme von einem sehr kleinen Bestand von Teichrose ohne erkennbaren Wasserpflanzenbewuchs, mit mäßig steil geneigten Ufern und 2 bis 3 m breitem Röhrichtsraum, der v.a. von nitrophilen Arten wie Schilf, Wasserschwaden und Rohrkolben gebildet wird. Das Gewässer wird von einigen gepflanzten und wenigen, vermutlich spontan aufgekeimten Gehölzen (Weiden und Erlen) teilbeschattet, ist größtenteils besonnt und offen. Die Uferböschungen gehen in halbruderale Gras- und Staudenfluren der Nachbarflächen bzw. eine dichtere Gehölzpflanzung auf der Südseite über. Die Gewässer sind untereinander durch einen Überlauf mit Siebeinrichtung verbunden. Sie werden von einem größeren Grünfroschbestand als Laichgewässer genutzt.

Merkmal	Wert
Gefährdung / Einflüsse	Belastetes Wasser, starke Trübung, fehlender Wasserpflanzenbewuchs, teils naturferne Bepflanzung.
Wertgesichtspunkte	Naturnah eingewachsen, relativ ungestört gelegen, günstig als Laichgewässer, zumindest für Grünfrösche und wahrscheinlich auch Libellen, insgesamt Bereicherung des Landschaftsbildes.
Maßnahmen	Wasserqualität nach Möglichkeit verbessern, Wasserpflanzenbewuchs intensivieren.
