Erhebungsbogen

Projekt	Biotopkartierung Hamburg	Interne Nr.	16934
		DK5 DK5-GK	6026 6028
Handlungsbedarf	Nein	DK5 - Name	Moorburg-Mitte
Bearbeitung	BRA	Biotop-Nr. alt	63 94
Räumliche Abbildung	Fläche	Kartierung	12.10.2002
Anzahl Abschnitte	1	Fläche / Länge [m²/m]	2901,6564
		Breite (lineare Abb.) [m]

Rückhaltebecken in Nachbarschaft zur Autobahn. Mit Regelprofilböschungen, die mäßig steil geneigt sind, ca. 1,50 m hoch und häufig von gepflanzten Gehölzen geprägt, wobei im unteren Teil häufig relativ naturnahe Bestände von Schwarz-Erle dominieren. Auf allen Ufern sind Gehölze mit Stammdicken von bis zu 25 cm vorhanden. Daneben gibt es größere Bestände gepflanzter Gehölze, v.a. auch Hartriegel, der vom Ufer her über die Wasserfläche wächst. Die relativ steilen Ufer tragen nur an wenigen Stellen röhrichtartige Vegetation und sind auch hier z.T. durch Holzfaschinen befestigt. Nur ein schmaler Streifen auf der Nord-Westseite ist von nitrophytischen Röhrichten mit Bestand von Igelkolben und Rohrkolben geprägt. Das Wasser ist bräunlich getrübt, hat eine unbekannte Tiefe und wird von Wasservögeln besiedelt.

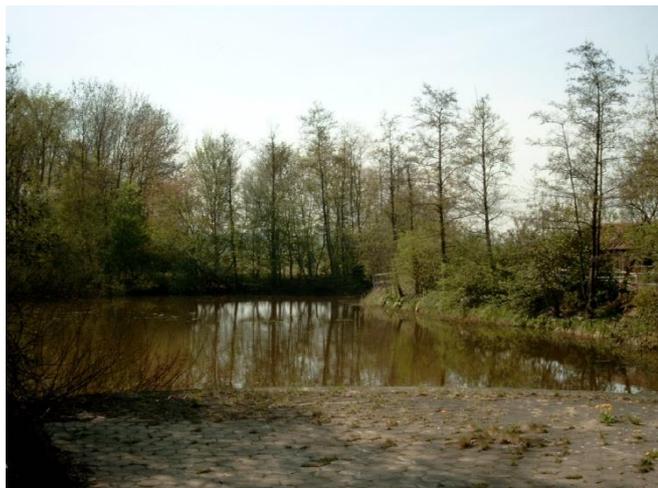
Fotodatei 6026_63_121002_1.JPG

Merkmal	Wert
Gefährdung / Einflüsse	Vermutlich Eintrag belasteten Oberflächenwassers von den anschließenden Straßen her, Uferbefestigungen, strukturarme Ufer, Pflanzung nicht heimischer Gehölze in den Ufern.
Wertgesichtspunkte	Gewässerlebensraum mit Eignung für Wasservögel, eventuell Libellen, eventuell auch als Amphibien-Laichgewässer geeignet, mäßig strukturreich.
Maßnahmen	Langfristig naturferne Gehölze aus den Ufern entfernen und zu naturnahem Weiden- und Erlengebüsch umbauen, Teile der Ufer eventuell abflachen, Wasserqualität nach Möglichkeit verbessern.
