Erhebungsbogen

| Projekt | Biotopkartierung Hamburg | Interne Nr. | 19430 |

Bestandsbeschreibung

| Lagebeschreibung | Kollau nördlich der Straße Niendorfer Gehege | | |

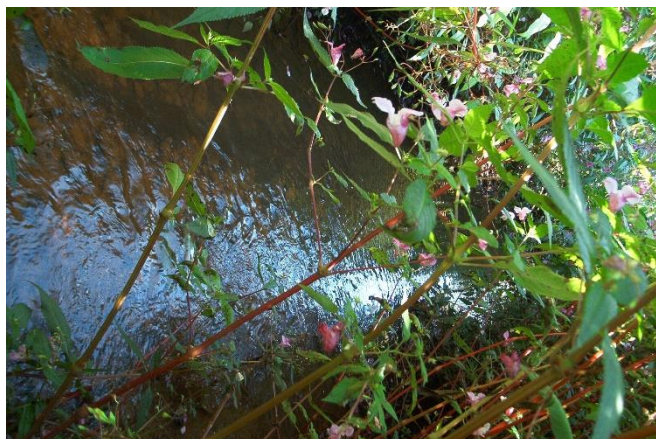
Fotodatei 6040_209_110906_1.JPG

Begradigter und teilweise noch mit Bongossi-Holz befestigter Bachlauf der Kollau mit spärlicher Unterwasservegetation aus Wasserstern und Kanadischer Wasserpest. Vereinzelt kommen Wasser-Schwaden und Froschlöffel vor. Die Uferbereiche sind meist steil und bis zu 2 m hoch ansteigend. Auf unbeschatteten Böschungsabschnitten hat sich eine üppige Krautflur aus dominierendem Giersch entwickelt. Am oberen Uferbereich befinden sich meist lockere bis dichte uferbegleitende Gehölze aus dominierenden Schwarz-Erlen, mit u.a. eingestreutem Weißdorn, Holunder, Spitz-Ahorn, Silber-Weide und Korb-Weide, die die Böschungen und das Gewässer stark beschatten. Die Silber-Weiden haben zum Teil ein beträchtliches Alter erreicht.

Das Gesamtgewässer ist durch die Abwässer der Autobahn und anderer befestigter Flächen morphologisch und chemisch stark belastet.

| Merkmal | Wert |
|---|---|
| Maßnahmen | Beseitigung von Zierpflanzen - 1.8 natürliche Dynamik zulassen - 3.3 Pufferstreifen schaffen, Nährstoffeinträge vermindern - 2.15 |

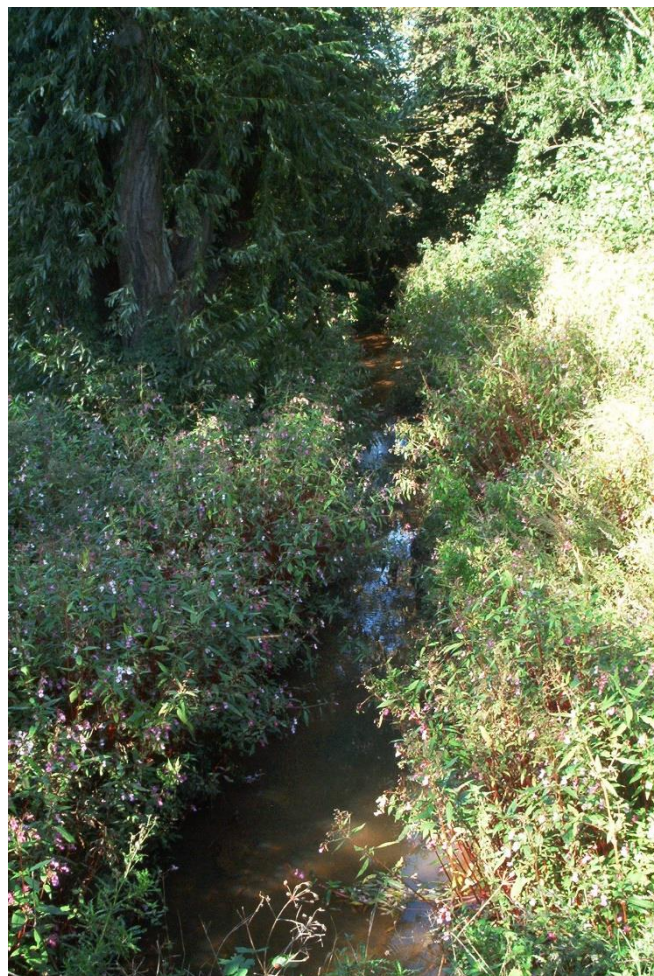
Fotodatei 6040_209_110906_2.JPG

Abschnittsweise hat sich das Drüsige Springkraut stark ausgebreitet und bestimmt des Aspekt. Es verdrängt in diesen Bereichen fast alle anderen Kräuter und Gräser.
