# Erhebungsbogen

<b>Projekt</b>	Biotopkartierung Hamburg		<b>Interne Nr.</b>	83647
			<b>DK5   DK5-GK</b>	<b>6040</b> 6042
<b>Handlungsbedarf</b>	Nein		<b>DK5 - Name</b>	Eidelstedt-Ost
<b>Bearbeitung</b>	SCÖ	<b>Kopie</b>	<b>Biotop-Nr.   alt</b>	<b>256</b>
<b>Räumliche Abbildung</b>	Fläche	Nein	<b>Kartierung</b>	22.10.2014
<b>Anzahl Abschnitte</b>	1		<b>Fläche / Länge [m<sup>2</sup>/m]</b>	2427,005
			<b>Breite (lineare Abb.) [m]</b>

Rückhaltebecken in der "Schleife" einer Autobahnauffahrt. Die Uferböschungen sind überwiegend steil und nur in wenigen Bereichen abgeflacht. Die Uferbereiche werden von einem etwa 0,50 m breitem Saum mit dichter, vermutlich angepflanzter Ufervegetation aus verschiedenen Uferstauden, v. a. Mädesüß und Seggen mit eingestreuter Goldrute und Igelkolben eingenommen.

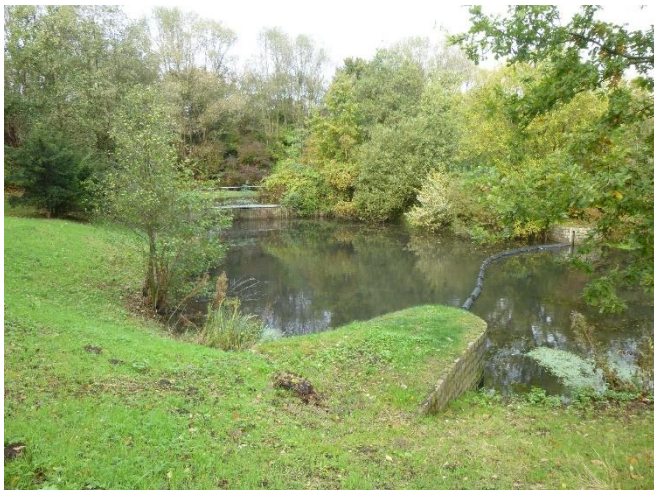
**Fotodatei** 6040\_256\_221014\_1.JPG  
**Bildbeschreibung** k.A.  
**Aufnahmerichtung**

Meist stehen Grauweidensträucher und Erlen am Ufer, während auf den oberen Böschungsbereichen zum Teil Gehölze aus Schwarz-Erle, Esche und Grau-Weide gepflanzt wurden. Die Gehölze sind noch jung und weisen einen durchschnittlichen Stammdurchmesser von bis zu 30 cm auf.

Das Rückhaltebecken ist mit einer hölzernen Ölscheidewand und einem technisch ausgebautem Zufluss ausgestattet. Die Süd- und die Westböschung sind fast bis an die Wasserlinie gemäht, die Nordböschung ist mit Gehölzen bestanden. Um das Gewässer verläuft ein mit Gräsern und Giersch bewachsener, kurz gemähter Arbeits- und Schauweg.
