# Erhebungsbogen

<b>Projekt</b>	Biotopkartierung Hamburg	<b>Interne Nr.</b>	21016
		<b>DK5   DK5-GK</b>	6222 6424
<b>Handlungsbedarf</b>	Nein	<b>DK5 - Name</b>	Eißendorf
<b>Bearbeitung</b>	PRO	<b>Biotop-Nr.   alt</b>	191 25
<b>Räumliche Abbildung</b>	Fläche	<b>Kartierung</b>	05.10.2001
<b>Anzahl Abschnitte</b>	1	<b>Fläche / Länge [m<sup>2</sup>/m]</b>	5606,1531
		<b>Breite (lineare Abb.) [m]</b>

<b>Lagebeschreibung</b>	Rückhaltebecken am Dahlegrund, Eißendorf. In einer Einzelhaussiedlung. (histor: Teil v. 6424-0 BNO)		
<b>Nachbarnutzung/en</b>	Einzelhaus-Wohnbebauung. Dementsprechend werden straßenseitig Gartenabfälle in das Gehölz eingetragen.		
<b>Rechtswert (X)</b>	563949	<b>Hochwert (Y)</b>	5922317
<b>Bezirk</b>	Harburg	<b>Naturraum</b>	Marmstorfer Flottsandplatte (640.01)
<b>Stadtteil (OT-Nr.)</b>	Eißendorf (710)	<b>Gemarkung</b>	Eißendorf (711)
<b>Digitaler Grünplan</b>	<input type="checkbox"/> <b>Hafengesamtgebiet</b>	<input type="checkbox"/> <b>Ramsargebiet</b>	<input type="checkbox"/> <b>EG-Vogelschutzgeb.</b>
<b>Ausgleichsflächen NSG / ND / LSG</b>	<input type="checkbox"/> <b>Biosphärenreservat</b>	<input type="checkbox"/> <b>Nationalpark</b>	<input type="checkbox"/>
<b

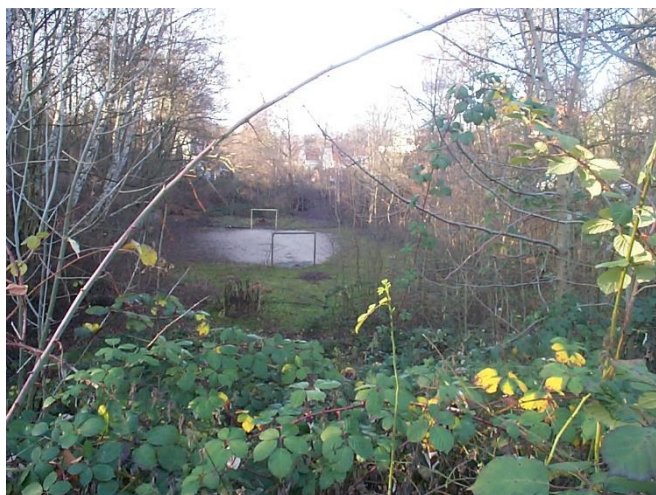
**Fotodatei** 6222\_191\_051001\_1.JPG  
**Bildbeschreibung** Nov. 2003 (Das Helle auf dem Grund ist Sand)

Das RHB tritt offenbar nur selten oder gar nicht in Funktion. Mittig befindet sich eine Grasfläche, die als Fußballfeld genutzt wird, an dessen Torbereichen nackter Sand liegt, der aber durch organische Bestandteile dunkel gefärbt ist. Diese Fläche wird durch den umliegenden Gehölzbestand beschattet, der auf dem umgebenden Hang stockt und tlw. auf den Beckenboden übergreift. Armenische Brombeere und einige gepflanzte Ziergehölze lassen einige Bereiche undurchdringlich werden; am Rand eines solchen Bereichs haben Kinder sich eine kleine Hütte gebaut.

Merkmal	Wert
Wertgesichtspunkte	Der südl. gelegene höhere Nordhang ist weitgehend unbetreten. Undurchdringliche Brombeergebüsche bieten u.a. Nistmöglichkeiten. Strukturvielfalt
Bedeutung für Tiergruppe	Vögel
Maßnahmen	Beseitigen von Müll, Gartenabfällen u.a Eintrag von Gartenabfällen unterbinden; Aufklärung über die Folgen.
