Erhebungsbogen

Projekt	Biotopkartierung Hamburg	Interne Nr.	21126
		DK5 DK5-GK	6222 6224
Handlungsbedarf	Nein	DK5 - Name	Eißendorf
Bearbeitung	BRA	Biotop-Nr. alt	208 65
Räumliche Abbildung	Linie	Kartierung	20.10.2009
Anzahl Abschnitte	3	Fläche / Länge [m²/m]	903,777
		Breite (lineare Abb.) [m]	2

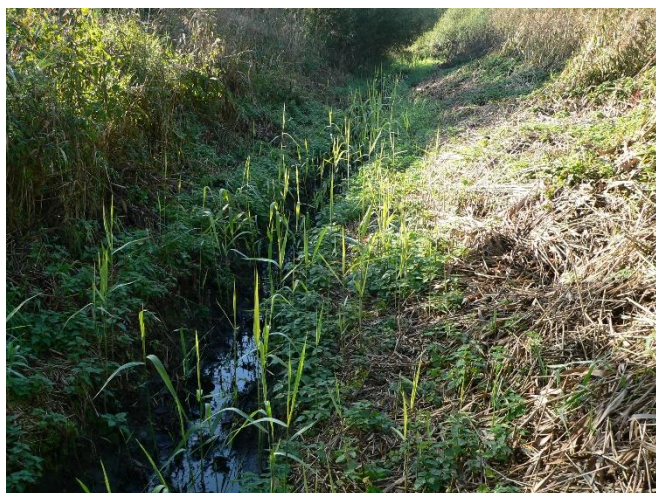
Fotodatei	6222_208_201009_1.JPG	Fotodatei
Bildbeschreibung		Bildbeschreibung
Aufnahmerichtung		Aufnahmerichtung

Begradigter Bachlauf: Göhlbach / Lohmühlengraben, in der regel trocken liegend, in Teilbereichen mit Pflastersteinen befestigt, nur rund 0,5 m in das Gelände eingetieft und rund 1 m breit, im Westen zwischen Privatgrundstücken verlaufend und in diese integriert, weiter im Osten in einer Parkanlage bzw. teils naturnah entwickelten Au verlaufend, teils noch mit alten Mäandern, die an den Graben angeschlossen sind. Wegen der nur geringen Wasserführung ist keine Wasserpflanzenvegetation vorhanden. In der Regel wachsen in der Sohle Flutrasen und in den Böschungen die Arten der Feuchten Hochstaudenfluren und Röhrichte der benachbarten Flächen. Der Graben wirkt wegen der Begradigung überwiegend nachteilig auf den Talraum.

Merkmal	Wert
Wertgesichtspunkte Maßnahmen	keine Graben verschließen und auf offenes Gewässer in der Talauie verzichten, um den Bereich weiter zu vernässen.
