Erhebungsbogen

Projekt	Biotopkartierung Hamburg	Interne Nr.	25848
		DK5 DK5-GK	6422 6424
Handlungsbedarf	Nein	DK5 - Name	Harburg
Bearbeitung	PRO	Biotop-Nr. alt	47 54
Räumliche Abbildung	Fläche	Kartierung	10.10.2001
Anzahl Abschnitte	1	Fläche / Länge [m²/m]	2137,8575
		Breite (lineare Abb.) [m]

Seevekanal. Das Gewässer wurde 1540 (!) angelegt und wird seitdem von einem Teil des Seevewassers durchflossen. Es zweigt am Rangierbahnhof Maschen ab und mündet in den östlichen Bahnhofskanal (Harburger Binnenhafen).

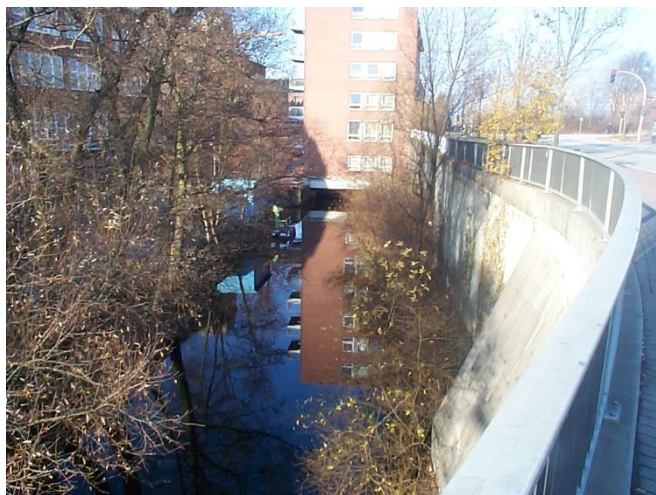
Fotodatei 6422_47_101001_1.JPG
Bildbeschreibung Nov 2003: Am noch erhaltenen Teil der Phoenix. Hinter dem Gebäude derzeit Beeinträchtigung des Wasserlaufs durch den Bau eines weitem Einkaufszentrums. (Re. im Bild: Hannoversche Str.)

Hier: Abschnitt zwischen Phoenix und Hoher Str (bzw. tlw. von ihr überbrückt). Die Ufer sind größtenteils verbaut, meist mit älterer Feldsteinschüttung, einige Bereiche mit Spundwänden, einige unverbaut (wahrsch. ehem. Holzbefestigung verrottet), besonders im südlichen Teil stockt aber reiche Gehölzvegetation mit vielen um 10m hohen Erlen an den Ufern, außerdem u.a. Ahorn. Auch sind Ufer-Stauden vorhanden. Nördlich der Hannoverschen Straßenbrücke stehen einzelne bis 16m hohe Weiden. Es sind einige Einleitungsrohre von der Phoenix zu sehen, aber ohne erkennbare Schadstoffeinleitung. Die Ufer sind unzugänglich und offenbar lange schon keinen Pflegemaßnahmen mehr unterlegen. Weiter nach Norden folgt ein überbauter Abschnitt.

Merkmal	Wert
Auswertung	
Gefährdung / Einflüsse	Autoabgase, Immissionen Beschattung durch Bauten, diffuser Schadstoffeintrag durch Straße u. Industrie

Merkmal	Wert
Wertgesichtspunkte	Kulturhistorische Bedeutung Unzugänglichkeit, geringe Pflegeintensität, naturnahe Gehölzentwicklung in Teilbereich Wertvolle(r) Feuchtbiotop(e)
Maßnahmen	Ökologisch positive Entwicklungstendenz zu naturnahem Ufer Entw.zu standortgerechter Feucht-bzw.Ufervegetation fördern keine Bau- oder Pflegemaßnahmen. Nach Möglichkeit Entfernen unmittelbar benachbarter Gebäude
