Erhebungsbogen

Projekt	Biotopkartierung Hamburg	Interne Nr.	29899
		DK5 DK5-GK	6620 6622
Handlungsbedarf	Nein	DK5 - Name	Rönneburg
Bearbeitung	ENS	Biotop-Nr. alt	62 80
Räumliche Abbildung	Fläche	Kartierung	18.05.2007
Anzahl Abschnitte	1	Fläche / Länge [m²/m]	20636,0627
		Breite (lineare Abb.) [m]

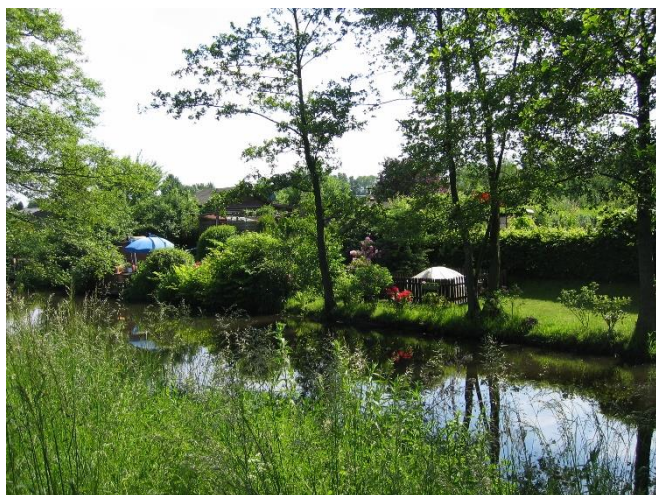
Fotodatei	6620_62_180507_1.JPG	Fotodatei	6620_62_180507_2.JPG
Bildbeschreibung	Seevekanal entlang von Kleingärten	Bildbeschreibung	Seevekanal
Aufnahmerichtung	S	Aufnahmerichtung	N

Merkmal	Wert
Gefährdung / Einflüsse	Beeinträchtigung der Uferbereiche Müllablagerung
Wertgesichtspunkte Maßnahmen	Wertvolle(r) Feuchtbiotop(e) Abzäunung der Uferbereiche
Größe	
Breite	7.00 m
