# Erhebungsbogen

<b>Projekt</b>	Biotopkartierung Hamburg		<b>Interne Nr.</b>	30469	
			<b>DK5   DK5-GK</b>	<b>6622</b>	6824
<b>Handlungsbedarf</b>	Nein		<b>DK5 - Name</b>	Harburg-Ost	
<b>Bearbeitung</b>	BRA	<b>Kopie</b>	Nein	<b>Biotop-Nr.   alt</b>	225 387
<b>Räumliche Abbildung</b>	Fläche		<b>Kartierung</b>	30.09.2004	
<b>Anzahl Abschnitte</b>	2		<b>Fläche / Länge [m<sup>2</sup>/m]</b>	877,9131	
			<b>Breite (lineare Abb.) [m]</b>

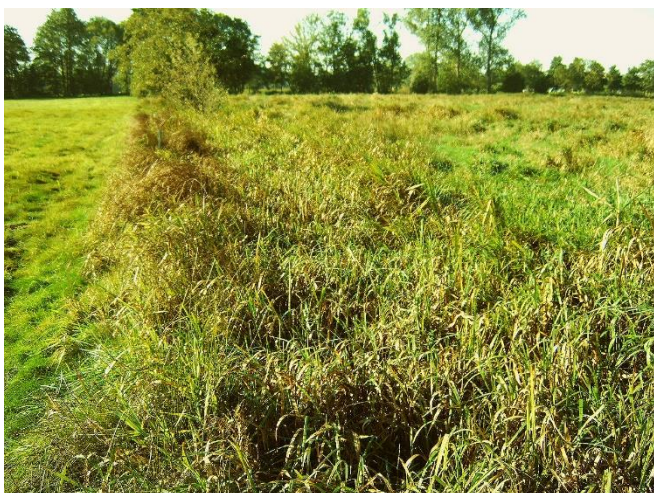
<b>Fotodatei</b>	6622_225_300904_1.JPG	<b>Fotodatei</b>
<b>Bildbeschreibung</b>		<b>Bildbeschreibung</b>
<b>Aufnahmerichtung</b>		<b>Aufnahmerichtung</b>

Ca. 3 bis 4 m breiter Grenzgraben. Gegen die Nachbarflächen ausgezäunt (Hinweis auf deren zeitweilige Beweidung), mit Wasserführung ca. 20 bis 30 cm unter dem benachbarten Gelände. Der gesamte Grabenbereich ist jedoch überwachsen von einer mäßig wüchsigen, nitrophytischen Röhrichtvegetation mit hohen Anteilen von Wasserschwadern, Brennesseln, Rohrglanzgras und Flatterbinse. Im Süden sind vereinzelt Erlen am Graben vorhanden. Im Norden geht das Röhricht in einen Schilfbestand über. Das Wasser selbst hat - soweit erkennbar - keinen gewässertypischen Unterwasserpflanzenbewuchs. Das Röhricht bildet im Graben eine dichte Schwimmdecke. Offene Wasserbereiche sind maximal 10 cm tief und trocknen im Sommer vermutlich zeitweilig vollständig aus.

Merkmal	Wert
<b>Auswertung</b>	
Gefährdung / Einflüsse	Starke Verlandung, Verarmung der Vegetation, fehlende offene Wasserflächen
Wertgesichtspunkte	Evtl. Vorkommen gefährdeter Arten. evtl. Eignung als Amphibiengewässer

Merkmal	Wert
Maßnahmen	Im Bereich des Grabens Aufweitungen anlegen, Teile des Grabens verschütten, um Entwässerungsfunktion zu behindern und benachbarte Flächen zu vernässen, Gehölze erhalten.
