Erhebungsbogen

Projekt	Biotopkartierung Hamburg		Interne Nr.	30538	
			DK5 DK5-GK	6622	6624
Handlungsbedarf	Ja		DK5 - Name	Harburg-Ost	
Bearbeitung	PRO	Kopie	Biotop-Nr. alt	269	175
Räumliche Abbildung	Linie	Nein	Kartierung	28.06.2006	
Anzahl Abschnitte	1		Fläche / Länge [m²/m]	539,751	
			Breite (lineare Abb.) [m]	5,5

Graben zwischen Kleingärten und Brachgrünland.
 Bedeckt mit Wasserlinsen, die Ufer sind teilweise als Übergriff der Gartennutzung von natürlichem Bewuchs freigeputzt.
 Dicke schwarze Schlammschicht vorhanden, die tlw direkt unter den Linsen beginnt; aber dennoch Vorkommen von Wasserläufern, Libellen, Erbsenmuscheln und 4 Rote-Liste-Pflanzenarten.
 Diverse Bäume stehen noch im Ufer, viele wurden abgesägt.
 Ein Uferstück wurde offenbar mit so nachhaltig wirkendem Pestizid behandelt, daß dort außer Schachtelhalm keine Gefäßpflanzen mehr vorkommen.

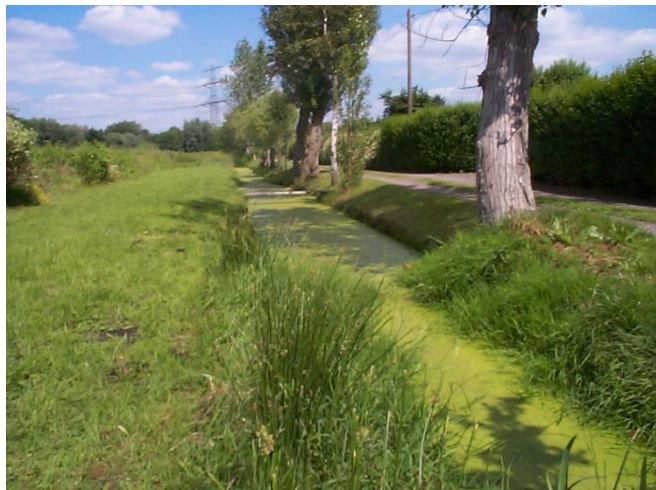
Fotodatei 6622_269_280606_1.JPG

Bildbeschreibung
Aufnahmerichtung NE

Merkmal	Wert
Gefährdung / Einflüsse	Gewässerbelastung Intensive Nutzung oder Pflege Starke negative Einflüsse von außen Eutrophierung Teilweise "Pflege" der Ufer (= Wandlung in Golfrasen); Pestizid-Altlast; Hochspannungsleitung
Wertgesichtspunkte	Bedeutung für die Erholung Bestandteil der historischen Kulturlandschaft Naturnahes Element in beeinträchtigter Umgebung Landschaftstypischer Biotop Starke Beeinträchtigung durch die aktuelle Nutzung Teil eines größeren Biotopkomplexes Vorkommen seltener Pflanzen Vorkommen seltener Tiere Wichtige Pufferfunktion Bedeutung für den Biotopverbund Bedeutung für das Naturerleben Bedeutung für das Landschaftsbild
zoologisch bedeutsame Strukturen Bedeutung für Tiergruppe	Kleingewässer Mollusken Libellen Wassergebundene Insekten Amphibien Wanzen, Zikaden
Maßnahmen	Unterbinden der gärtnerischen Übergriffe, Unterweisung/Aufklärung, daß in der freien Landschaft das mechanische oder chemische Beseitigen von Vegetation genausowenig angängig ist wie die Bereicherung durch Gartenabfall. Sanierung des kontaminierten Uferabschnitts. Entschlammung (abschnittweise, schonend, per Hand) natürliche Dynamik zulassen - 3.3
