# Erhebungsbogen

<b>Projekt</b>	Biotopkartierung Hamburg	<b>Interne Nr.</b>	96343
		<b>DK5   DK5-GK</b>	<b>6622</b>
<b>Handlungsbedarf</b>	Nein	<b>DK5 - Name</b>	Harburg-Ost
<b>Bearbeitung</b>	BRA	<b>Biotop-Nr.   alt</b>	<b>485</b>
<b>Räumliche Abbildung</b>	Linie	<b>Kartierung</b>	14.10.2015
<b>Anzahl Abschnitte</b>	1	<b>Fläche / Länge [m<sup>2</sup>/m]</b>	539,75
		<b>Breite (lineare Abb.) [m]</b>	3

## Bestandsbeschreibung

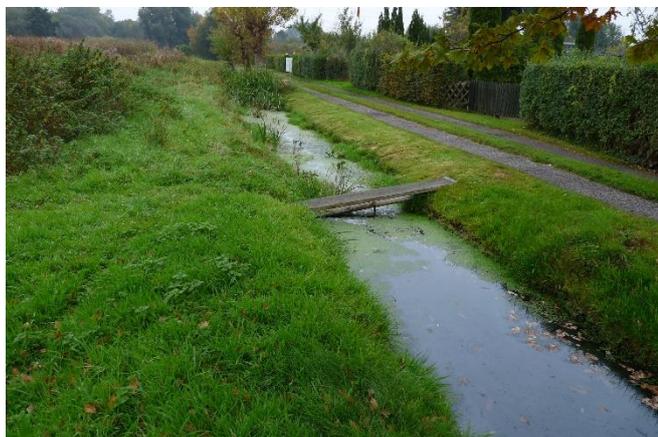
**Fotodatei** 6622\_485\_141015\_1.JPG

Zwischen einer Kleingartenanlage im Osten und einer Röhricht- bzw. Brachfläche auf der Westseite liegt ein unterhaltener Entwässerungsgraben mit einer etwa 1,50 m breiten Wasserfläche, ca. 30 cm unter dem benachbarten Gelände. Die Ufer sind häufig in eine rasen- oder auch wiesenartige Nutzung integriert, auch das zur benachbarten Brache gehörende Ufer ist z.T. gepflegt. Teils wurden Ziergehölze in die Ufer gepflanzt. Der Graben ist jedoch weitgehend marschentypisch bewachsen, ca. 10 bis 20 cm tief, hat eine deutliche Eisenockerbelastung und eine meist recht kräftige Schlammauflage am Gewässergrund, ist an der Oberfläche häufig überwachsen von Wasserlinsen oder Flutrasen aus Flutendem Schwaden oder Ausläufer-Straußgras. Die Böschungen sind mäßig steil geneigt, in Teilen naturnah von Röhrichtarten bewachsen, teils aber auch wiesenartig. Entlang des Grabens gibt es einen lockeren Baumbestand, der vermutlich eher auf Pflanzungen zurückgeht und z.T. kopfbaumartig gestutzt ist, einige Pappeln und Birken.

Merkmal	Wert
<b>Auswertung</b>	
Gefährdung / Einflüsse	Vom Kleingartengebiet hier findet eine gärtnerische Überprägung der Randbereiche statt und teilweise eine recht intensive Nutzung der Ufer
Wertgesichtspunkte	Dauerhafte Wasserführung, sehr naturnahe Randbereiche auf der Nordwestseite, Eignung als Laichgewässer für Amphibien
zoologisch bedeutsame Strukturen	Kleingewässer, wasserführende Gräben
Bedeutung für Tiergruppe	Amphibien Fische Mollusken
Maßnahmen	Möglichst immer nur einseitig und möglichst schonend unterhalten, Wasserstand im Gebiet dauerhaft auf hohem Niveau sichern
<b>Größe</b>	
Breite	3.00 m
