Erhebungsbogen

Projekt	Biotopkartierung Hamburg	Interne Nr.	31372
		DK5 DK5-GK	6626 6628
Handlungsbedarf	Nein	DK5 - Name	Kirchdorf
Bearbeitung	BRA	Biotop-Nr. alt	31 33
Räumliche Abbildung	Fläche	Kartierung	22.09.2001
Anzahl Abschnitte	2	Fläche / Länge [m²/m]	3441,1018
		Breite (lineare Abb.) [m]

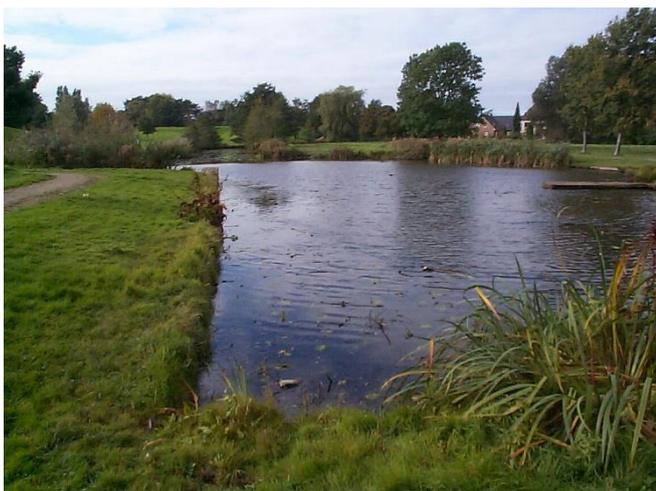
Fotodatei 6626_31_220901_1.JPG
Bildbeschreibung
Aufnahmerichtung

Parkgewässer im Verlauf der Kuckuckswettern mit flachen, aber mit Holzpalisaden und Stegen verbauten, rechtwinkligen Ufern; angelegte Röhrichtpflanzungen haben sich naturnah entwickelt. Die Gewässer sind flach, von Enten intensiv besiedelt, örtlich stark vermüllt und intensiv von Teichrosen und einer Wassersternart durchwachsen. Die Wasserqualität ist mäßig gut, Sichttiefen liegen um 30cm. Die Ufer in Gewässernähe werden regelmäßig gemäht, sind aber örtlich staunass und teils Feuchtwiesentypisch und von Flutrasen bewachsen.

Merkmal	Wert
Auswertung Gefährdung / Einflüsse	Hohe Nährstoffeinträge durch gefütterte Wasservögel; Vermüllung; Störung durch Nutzung des Umfeldes

Merkmal	Wert
Wertgesichtspunkte	Intensiver Bewuchs, naturnahe Vegetation, strukturreicher Wasserlebensraum; Eignung als Libellen- und Amphibiengewässer
zoologisch bedeutsame Strukturen	Kleingewässer
Bedeutung für Tiergruppe	Fische Amphibien Libellen
Maßnahmen	Erhalt; Fütterung der Vögel und Vermüllungen nach Möglichkeit reduzieren
