# Erhebungsbogen

<b>Projekt</b>	Biotopkartierung Hamburg		<b>Interne Nr.</b>	31821
			<b>DK5   DK5-GK</b>	<b>6628</b> 6630
<b>Handlungsbedarf</b>	Nein		<b>DK5 - Name</b>	Bf. Wilhelmsburg
<b>Bearbeitung</b>	BRA	<b>Kopie</b> Nein	<b>Biotop-Nr.   alt</b>	<b>77</b> 67
<b>Räumliche Abbildung</b>	Fläche		<b>Kartierung</b>	22.10.2010
<b>Anzahl Abschnitte</b>	1		<b>Fläche / Länge [m<sup>2</sup>/m]</b>	2201,5645
			<b>Breite (lineare Abb.) [m]</b>

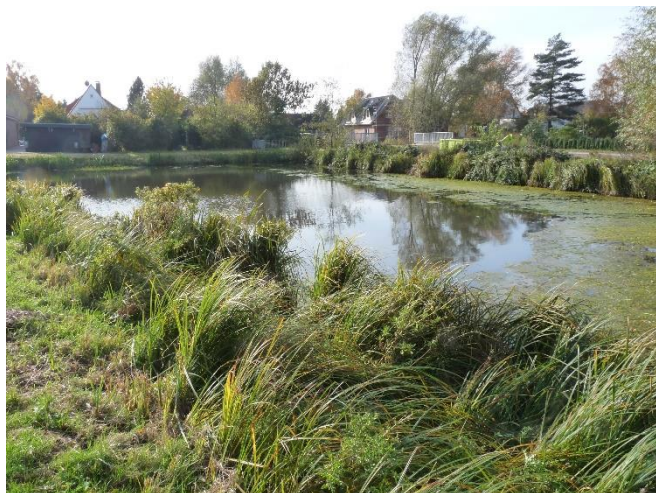
**Fotodatei**      6628\_77\_221010\_1.JPG

Offenbar relativ neu angelegtes Regen-Rückhaltebecken mit etwa 1 m hohen Uferböschungen, die im oberen Teil relativ steil sind, im unteren Teil dennoch auf etwa 1 m, örtlich auch 2 m Breite gewässertypisch bewachsen sind. Hier kommen große Anteile nitrophytischer Röhrichte aus Breitblättrigem Rohrkolben, aber noch größere Anteile Großseggenried aus Sumpfschilf vor. Das Gewässer hat eine unbekannte Tiefe, ist aber vermutlich zentral über 1 m tief, deutlich getrübt, mit Sichttiefen um 30 bis 40 cm, ist intensiv von Wasserpflanzen durchwachsen. Es ist ein sehr großer Bestand von Wasserfeder, aber auch Nuttalls Wasserpest erkennbar. Daneben kommen große Massen Fädiger Grünalgen vor. In Teilbereichen ist ein Bestand aus Krebschere ausgebildet. Die Ufer sind im oberen Teil in die angrenzenden Nutzungen integriert, teils ruderalisiert durch Bauarbeiten in der Nachbarschaft, teils in Straßennachbarschaft, teils als gemähter Randstreifen grünlandartig bewachsen. Auf der Nordseite wachsen einzelne, ältere Silber-Weiden mit Stammdicken um 10 cm, die vermutlich gepflanzt wurden. Das Gewässer ist angeschlossen an die Gräben im Gebiet und hat Regen-Rückhaltefunktionen.

Merkmal	Wert
<b>Auswertung</b>	
Gefährdung / Einflüsse	Intensiv von Fadenalgen durchwachsen, offenbar recht nährstoffreich, stark getrübt.
Wertgesichtspunkte	Größere Vorkommen von Krebschere und Wasserpflanzen, vermutlich Eignung als Amphibien-Laichgewässer und Wasservogel-Lebensraum.
zoologisch bedeutsame Strukturen	Kleingewässer, wasserführende Gräben
Bedeutung für Tiergruppe	Amphibien Wassergebundene Insekten

Merkmal	Wert
Maßnahmen	Nach Möglichkeit hohe Wasserstände dauerhaft im Gebiet einstellen, Wasserqualität - wenn möglich - verbessern, Unterhaltung möglichst extensiv vornehmen, Krebschierenbestand und Unterwasserpflanzen in jedem Fall erhalten.
