# Erhebungsbogen

<b>Projekt</b>	Biotopkartierung Hamburg	<b>Interne Nr.</b>	32047	
		<b>DK5   DK5-GK</b>	<b>6630</b>	6632
		<b>DK5 - Name</b>	Weddel	
<b>Handlungsbedarf</b>	Nein	<b>Biotop-Nr.   alt</b>	<b>26</b>	22
<b>Bearbeitung</b>	NAB	<b>Kartierung</b>	05.08.2010	
<b>Räumliche Abbildung</b>	Fläche	<b>Fläche / Länge [m<sup>2</sup>/m]</b>	11220,1951	
<b>Anzahl Abschnitte</b>	1	<b>Breite (lineare Abb.) [m]</b>

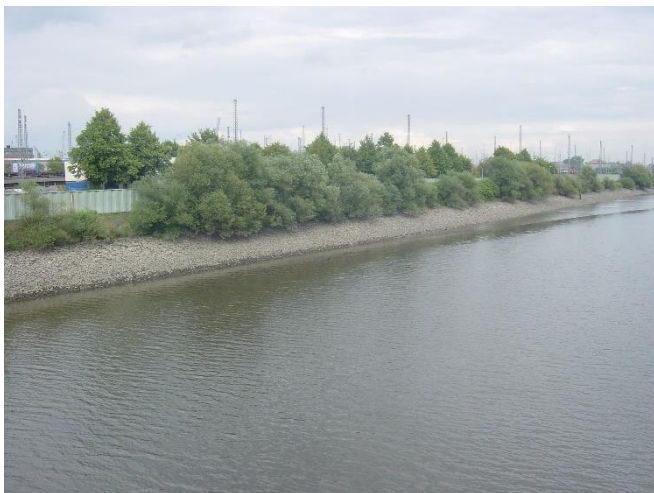
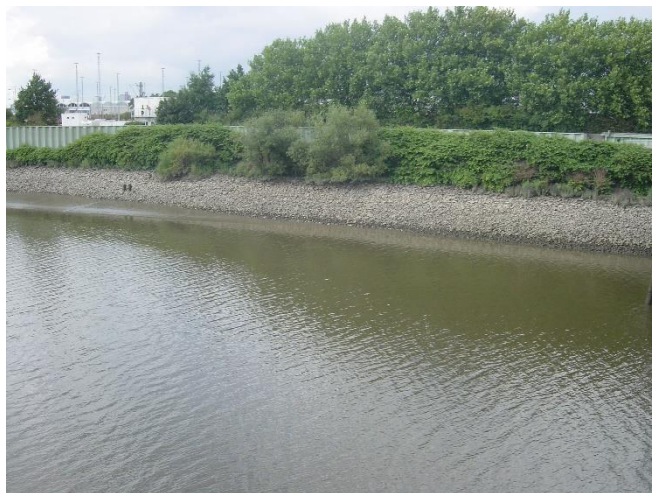
<b>Fotodatei</b>	6630_26_050810_1.JPG	<b>Fotodatei</b>	6630_26_050810_2.JPG
<b>Bildbeschreibung</b>		<b>Bildbeschreibung</b>	
<b>Aufnahmerichtung</b>		<b>Aufnahmerichtung</b>

Der Biotop wurde in seiner Abgrenzung weitgehend von der Vorkartierung übernommen, der Biotoptyp wurde verändert. Mit Schlacksteinen befestigtes, sehr steiles und schmales Nord-Ufer des Spreehafens am Niedernfelder Ufer, süd-exponiert. Ein etwa 2 m breiter Bereich wird von lückigen Weidengebüsche und Hochstaudenfluren eingenommen. Landwärts schließen sich größere Herden aus Reynountria japonica und Brombeere an. Es sind Getreibsel und Müll zu finden.

Merkmal	Wert
Wertgesichtspunkte	Naturnahes Element in beeinträchtiger Umgebung (Wichtige ökologische Ausgleichsfläche)
Maßnahmen	Teil eines größeren Biotopkomplexes (Standortpotential) Natürliche Entwicklung (Sukzession) zulassen
