Erhebungsbogen

Projekt	Biotopkartierung Hamburg	Interne Nr.	138476
		DK5 DK5-GK	6630
		DK5 - Name	Veddel
Handlungsbedarf	Nein	Biotop-Nr. alt	363
Bearbeitung	MBD	Kartierung	10.07.2019
Räumliche Abbildung	Fläche	Fläche / Länge [m²/m]	210,9712
Anzahl Abschnitte	1	Breite (lineare Abb.) [m]

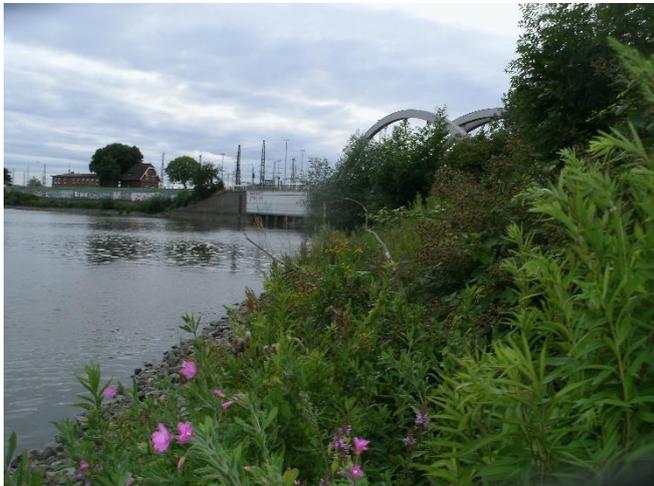
Fotodatei	6630_363_100719_1.JPG	Fotodatei
Bildbeschreibung	k.A.	Bildbeschreibung
Aufnahmerichtung		Aufnahmerichtung

Schmaler Streifen einer Hochstaudenflur feuchter Standorte auf einem steilem und gepflastertem Uferabschnitt des Spreehafens. Gewässernah ist eine überwiegend vegetationsfreie Blockschüttung, dann folgt ein dicht gepflasterter Bereich mit den Arten feuchter Hochstauden sowie Störungszeigern. Oberhalb davon (nicht mehr Teil des Biotops) folgt ein Ruderalgebüsch aus Brombeeren. Die Krautschicht des Biotops besteht überwiegend aus Zottigem Weidenröschen, Blutweiderich und Goldrute, sowie, im Unterwuchs mit etwa 30 cm Wuchshöhe, Kriechendem Hahnenfuss. In die Bestände wandern von oben Brombeeren und Goldrute ein. Der Biotop ist etwa 1,5 bis 2m breit und erfüllt damit nicht die erforderliche Mindestbreite des FFH-Lebensraumtyps 6430.

Merkmal	Wert
Boden	
Feuchte	10 - zeitweise wasserüberstaut
Reaktion	7 - neutral
Stickstoffgehalt	7 - stickstoffreich
Standort, Relief	
Relief	steile Uferböschung des Spreehafens, oben gepflastert, weiter unten Blockschüttung
Neigung - Gelände	N5 - sehr stark geneigt (27-36%)
Ausrichtung	SW - Südwest
Belichtung	7 - halbsonnig
Veg. - Zeigerwerte	
Anz. Wechselfeuchtezeiger	4
Anz. Überschwemmungsz.	5

Merkmal	Wert
zoologisch bedeutsame Strukturen	Vorkommen seltener Pflanzen
Maßnahmen	Naturnahes Element in beeinträchtigter Umgebung
	Blütenreiche Fluren
	Maßnahmen in mehrjährigen Abständen um Gehölzaufwuchs zu verhindern
	Ufer zumindest teilweise renaturieren, dichte Pflasterung auflockern
