Erhebungsbogen

Projekt	Biotopkartierung Hamburg	Interne Nr.	32066	
		DK5 DK5-GK	6630	6632
Handlungsbedarf	Nein	DK5 - Name	Veddel	
Bearbeitung	BUC	Biotop-Nr. alt	53	74
Räumliche Abbildung	Fläche	Kartierung	28.07.2002	
Anzahl Abschnitte	1	Fläche / Länge [m²/m]	5933,3087	
		Breite (lineare Abb.) [m]

Mit Spundwänden und Steinschüttung verbautes Südufer des Müggenburger Zollhafens im Wasserwechselbereich der Elbe. Auf dem oberen Stück hat sich eine ruderale Grasflur mit Dominanz von Calamagrostis epigejos und Urtica dioica entwickelt. Vereinzelt hat sich erstes Gehölzaufkommen aus verschiedenen Salix-Arten und betula pendula entwickelt.

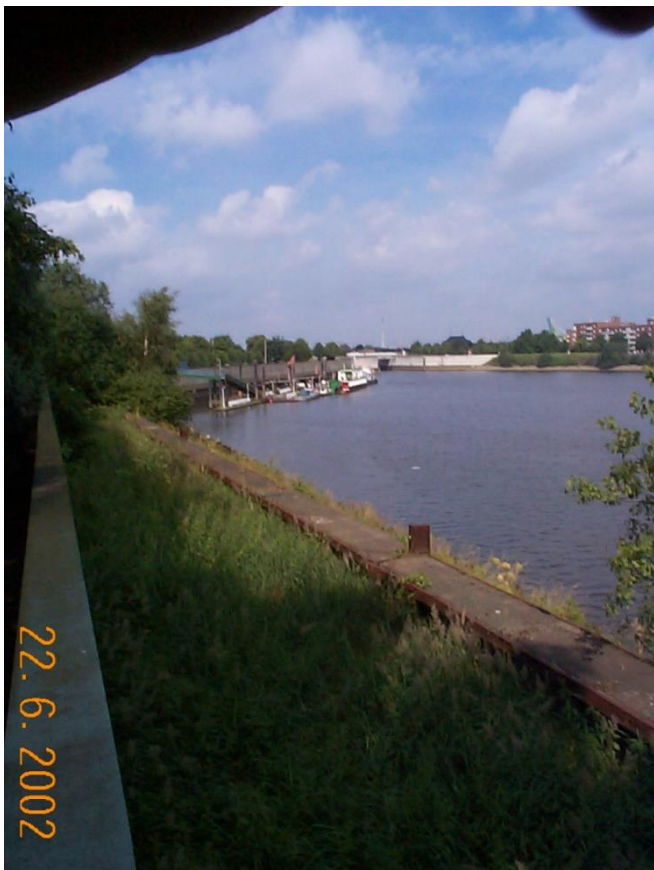
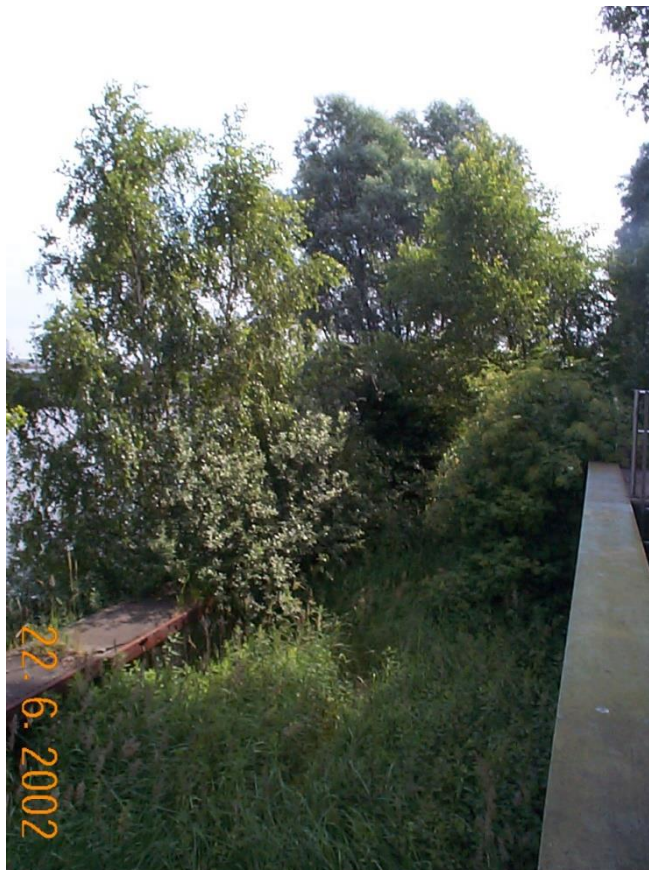
Fotodatei	6630_53_280702_1.JPG	Fotodatei	6630_53_280702_2.JPG
Bildbeschreibung		Bildbeschreibung	
Aufnahmerichtung		Aufnahmerichtung

Der untere Böschungsbereich ist geprägt von einer Uferstaudenflur mit Dominanz von Angelica archangelica.

Merkmal	Wert
Wertgesichtspunkte Maßnahmen	Standortpotential Natürliche Entwicklung (Sukzession) zulassen
