Erhebungsbogen

Projekt	Biotopkartierung Hamburg	Interne Nr.	34339
		DK5 DK5-GK	6640 6642
Handlungsbedarf	Nein	DK5 - Name	Alsterdorf
Bearbeitung	MLO	Biotop-Nr. alt	146 51
Räumliche Abbildung	Linie	Kartierung	02.08.2005
Anzahl Abschnitte	4	Fläche / Länge [m²/m]	345,104
		Breite (lineare Abb.) [m]

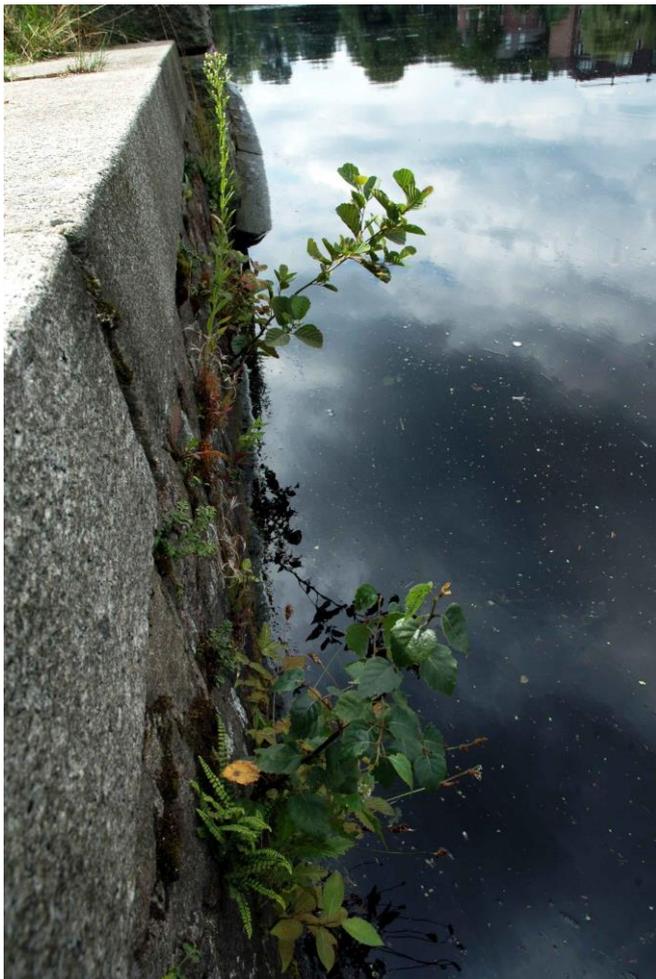
Fotodatei 6640_146_020805_1.JPG

Senkrechte Alsterufer-Mauer aus verfugten Natursteinen mit 4 Abschnitten. Da sich das Vorkommen der Mauerraute (s. u.) u. a. alsteraufwärts (auf die andere Alsterseite) ausbreiten konnte, wurden die Abschnitte der aktuellen Situation gemäß neu ausgewiesen und eine neue Biotopnummer vergeben.

Diese Mauern verdienen keine oder notfalls eine sanfte Pflege von kleinen Teilabschnitten.
