Erhebungsbogen

| Projekt | Biotopkartierung Hamburg | Interne Nr. | 77143 |

Grenzgraben zwischen Grünlandflächen, auf rund 5 m gegen die benachbart meist stattfindende Beweidung ausgezäunt. Relativ steile, hohe Ufer, die Wasserführung liegt fast 1 m unter dem benachbarten Gelände. Teilbereiche sind etwas offener, bewachsen von Wasserlinsen, v.a. Buckel-Wasserlinse, die hohe Nährstoffgehalte anzeigt. Daneben sind größere Abschnitte des Grabens recht stark verlandet, mit nitrophytischen Röhrichten aus Wasserschwaden und Igelkolben. Auch Verbuschungstendenzen mit relativ viel Grauweide sind erkennbar. Daneben treten weitere Nitrophyten wie Brennessel und Arten der feuchten Hochstaudenfluren auf. Im oberen Teil geht der Aufwuchs in die benachbarten Grünlandflächen über. Die Böschungen sind mäßig steil geneigt, das Wasser ist um 10 bis 20 cm tief, in Teilbereichen auch tiefer, größtenteils aber kaum noch erkennbar.

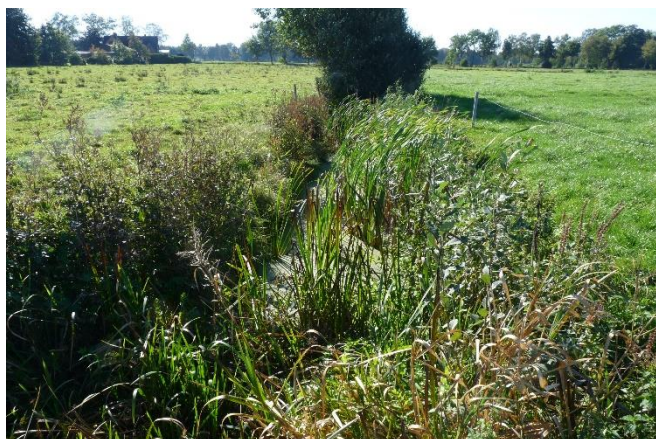
Fotodatei 6822_288_021013_1.JPG
Bildbeschreibung
Aufnahmerichtung

| Merkmal | Wert |
|---|--|
| Gefährdung / Einflüsse | Starke Verlandung, Verlust der Eignung als Amphibien-Laichgewässer und Libellengewässer; niedrige Wasserstände starke Entwässerung der benachbarten Flächen: Schädigung der Torfe |

| Merkmal | Wert |
|---|--|
| Wertgesichtspunkte Maßnahmen | Blütenreiche Fluren, Insekten-Lebensraum, eventuell Brutvogel-Lebensraum. Möglichst extensiv unterhalten, Teile der Vegetation erhalten; die tiefreichende Entwässerung ist für Moorgebiete unangemessen, der Wasserspiegel sollte dringend angehoben werden |
