Erhebungsbogen

Projekt	Biotopkartierung Hamburg		Interne Nr.	77386
			DK5 DK5-GK	6824 6826
Handlungsbedarf	Nein		DK5 - Name	Neuland-Ost
Bearbeitung	BRA	Kopie Nein	Biotop-Nr. alt	132 180
Räumliche Abbildung	Fläche		Kartierung	24.09.2013
Anzahl Abschnitte	1		Fläche / Länge [m²/m]	597,8982
			Breite (lineare Abb.) [m]

Bestandsbeschreibung

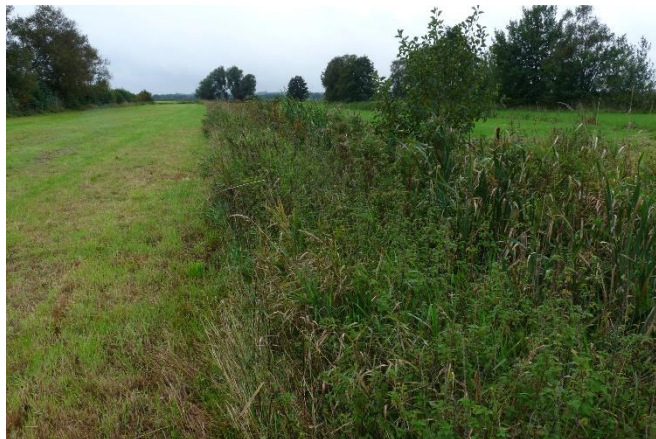
Fotodatei 6824_132_240913_1.JPG

Um 3 bis 4 m breiter Grabenbereich, zwischen zwei gemähten Grünlandflächen, wobei die Grünlandfläche im Osten etwas höher liegt als im Westen. Im Osten ist die Böschung um 0,5 m hoch, im Westen nur um 0,2 bis 0,3 m. Dazwischen liegt eine Wasserfläche mit knapp 2 m Breite, die rund 0,5 m tief ist, aber bis knapp unter die Wasseroberfläche von Torfmudde geprägt und eine starken Entwicklung von Faulgasen, so dass submerse Vegetation nicht vorhanden ist, Dort wo die Wasserfläche offen ist, ist sie von Wasserlinsen und Froschbiß überwachsen. Häufig ist sie jedoch von nitrophytischen Röhrichten bestimmt, die bis in das Gewässer hin wachsen aus Igelkolben, etwas Rohrkolben und im Norden auch etwas Schilf. Die Randstreifen sind auf der Westseite schmal, hier reicht die Wiesennutzung bis direkt an das Gewässer heran. Auf der Ostseite ist demgegenüber ein etwa 1 bis 2 m breiter, halbruderaler Randstreifen vorhanden mit Arten der feuchten Hochstaudenfluren, Landröhrichten aus Rohrglanzgras und Übergängen zu Brennesselfluren und den benachbarten Grünlandflächen. Das Wasser ist relativ klar, liegt rund 20 bis 30 cm unter Gelände, hat einen etwa 20 cm tiefen Wasserkörper, ohne submerse Vegetation.

Merkmal	Wert
Auswertung	
Gefährdung / Einflüsse	Deutliche Verlandungstendenzen, Verlust der offenen Wasserfläche.
Wertgesichtspunkte	Kleinere Offenwasserbereiche, insgesamt noch mäßig artenreich.
Maßnahmen	Der Graben sollte schonend unterhalten werden, die Torfmudde entfernt, das Grabenprofil aber nicht verändert werden.
Größe	
Breite	4.00 m
