Erhebungsbogen

Projekt	Biotopkartierung Hamburg	Interne Nr.	77410
		DK5 DK5-GK	6824 6826
Handlungsbedarf	Nein	DK5 - Name	Neuland-Ost
Bearbeitung	BRA	Biotop-Nr. alt	156 204
Räumliche Abbildung	Fläche	Kartierung	26.09.2013
Anzahl Abschnitte	1	Fläche / Länge [m²/m]	91,4742
		Breite (lineare Abb.) [m]

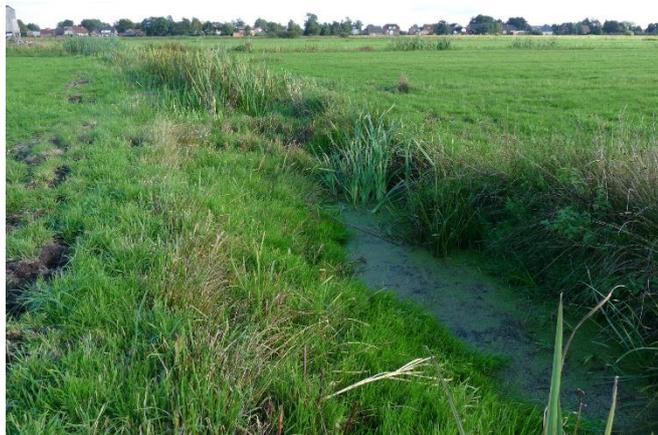
Fotodatei 6824_156_260913_1.JPG
Bildbeschreibung
Aufnahmerichtung

An der Geländeoberfläche um rund 3 m breiter Grenzgrabenbereich, Quergraben zwischen zwei gemähten Grünlandflächen. Im Westen mit Anschluß an das dort angelegte Kleingewässer. Nach Osten zu zunehmend verlandet mit nicht mehr erkennbarer, offener Wasserfläche und recht artenarmem Bewuchs aus Igelkolben und einem Flutrasen aus Ausläufer-Straußgras. Die Wasserführung ist rund 20 bis 30 cm unter Flur, die Ufer sind nicht immer trittfest, wirken recht brüchig und moorartig, der gesamte Bereich schwingt. Der Aufwuchs ist eventuell aufgrund früherer Intensivnutzungen relativ artenarm ausgebildet.

Merkmal	Wert
Auswertung	
Gefährdung / Einflüsse	Recht artenarm ausgebildet, nitrophytisch, stark verlandet, Verlust von offenen Wasserflächen.
Wertgesichtspunkte	Grenzstruktur, früheres, offenes Gewässer, zeitweilig als Amphibien-Laichgewässer in Teilabschnitten genutzt.
Maßnahmen	Schonend Gewässerunterhaltung betreiben, das Profil erhalten und die Verschlammung versuchen zu vermindern.
Größe	
Breite	3.00 m
