Erhebungsbogen

Projekt	Biotopkartierung Hamburg	Interne Nr.	77122
		DK5 DK5-GK	6824 6824
Handlungsbedarf	Nein	DK5 - Name	Neuland-Ost
Bearbeitung	BRA	Biotop-Nr. alt	15 449
Räumliche Abbildung	Fläche	Kartierung	26.09.2013
Anzahl Abschnitte	2	Fläche / Länge [m²/m]	215,3273
		Breite (lineare Abb.) [m]

Bestandsbeschreibung

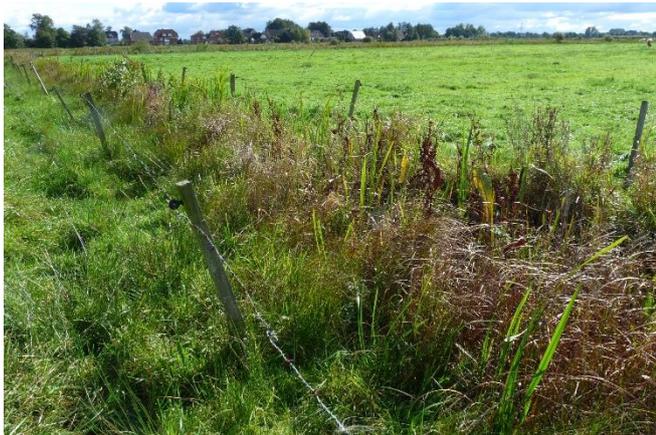
Fotodatei 6824_15_260913_1.JPG

Auf rund 2 bis 3 m Breite ausgezäunter Grabenbereich zwischen zwei beweideten Grünlandflächen. Mit einer 0,5 bis 1 m breiten Wasserfläche, ca. 0,3 m unter dem benachbarten Gelände. Diese nahezu vollständig überwachsen von nitrophytischen Röhrichtarten und Arten der feuchten Hochstaudenfluren, relativ artenreich, von den Rändern her beweidet. Kaum noch mit erkennbarer, offener Wasserfläche, im Osten auch zunehmend austrocknend.

Merkmal	Wert
Auswertung	
Gefährdung / Einflüsse	Starke Verlandung, Verlust der offenen Wasserflächen, Verlust der Eignung als Amphibien- oder Libellen-Lebensraum.
Wertgesichtspunkte	Relativ blütenreich, mäßig artenreich, mit Niedermoorpotential.
Maßnahmen	Der Graben kann in den nächsten Jahren breiter und tiefer geöffnet werden, um wieder offene Wasserflächen herzustellen und eine schnelle Verlandung zu vermindern. Dabei sollte ein Teil der Ufervegetation erhalten werden.
