Erhebungsbogen

Projekt	Biotopkartierung Hamburg	Interne Nr.	77416
		DK5 DK5-GK	6824 6826
Handlungsbedarf	Nein	DK5 - Name	Neuland-Ost
Bearbeitung	BRA	Biotop-Nr. alt	162 210
Räumliche Abbildung	Fläche	Kartierung	27.09.2013
Anzahl Abschnitte	1	Fläche / Länge [m²/m]	95,7639
		Breite (lineare Abb.) [m]

Bestandsbeschreibung

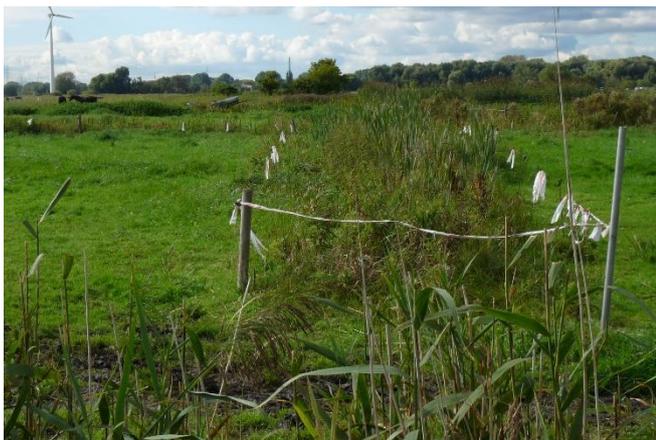
Fotodatei 6824_162_270913_1.JPG
Bildbeschreibung
Aufnahmerichtung

Rund 5 m breiter Grabenbereich zwischen einer beweideten Grünlandfläche im Norden und einer gemähten Grünlandfläche im Süden. Im Norden mit einem Weidezaun ausgegrenzt, von Süden her im Randbereich in die Mahd integriert. Mit einer Grabenmulde, ca. 0,5 m tief, mit einer 1 m breiten Sohle, derzeit ohne erkennbare Wasserführung, relativ flach eingemuldet, relativ artenarm und nitrophytisch bewachsen, mit höheren Anteilen von Brennessel, Rohrkolben, Flutschwaden, Wasserschwaden, Flatterbinse und Rohrglanzgras.

Merkmal	Wert
Auswertung	
Gefährdung / Einflüsse	Stark ruderal und nitrophytisch überprägt, vermutlich aufgrund früherer Intensivnutzungen, stark verlandet, nur noch geringe Bedeutung als Lebensraum.
Maßnahmen	An dieser Stelle kann ein Graben neu geöffnet werden, um offene Wasserflächen herzustellen, im übrigen ist es denkbar, den Graben einfach der Sukzession zu überlassen. Die Wasserstände im Gebiet sind offenbar nicht dauerhaft auf höherem Niveau gesichert
