Erhebungsbogen

Projekt	Biotopkartierung Hamburg		Interne Nr.	77425
			DK5 DK5-GK	6824 6826
Handlungsbedarf	Nein		DK5 - Name	Neuland-Ost
Bearbeitung	BRA	Kopie Nein	Biotop-Nr. alt	171 220
Räumliche Abbildung	Fläche		Kartierung	27.09.2013
Anzahl Abschnitte	1		Fläche / Länge [m²/m]	2075,1571
			Breite (lineare Abb.) [m]

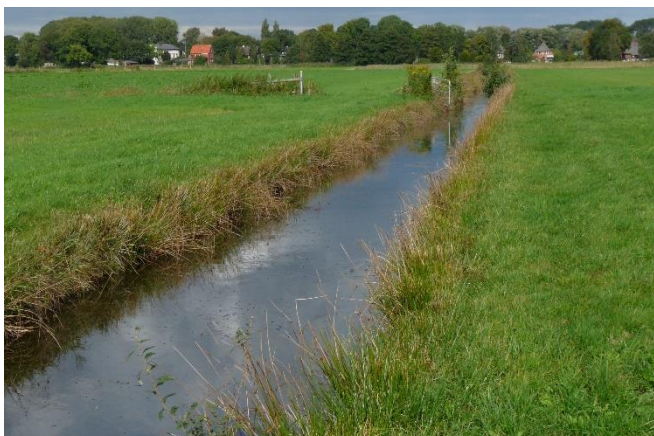
Fotodatei 6824_171_270913_1.JPG
Bildbeschreibung
Aufnahmerichtung

An der Geländeoberfläche um 4 bis 5 m breiter Hauptgrabenbereich, im Rahmen der Ausgleichsmaßnahmen in das Gelände eingetieft, eingeschnitten. Mit rund 3 m breiter, offener Wasserfläche, die rund 40 cm unter dem benachbarten Gelände liegt, damit aktuell entwässernde Funktionen hat und vermutlich 10 bis 20 cm unter dem Optimalwasserstand liegt. Das Wasser ist klar, leicht bräunlich, um 1 m tief. Vollständig durchwachsen von Nuttalls Wasserpest und an der Oberfläche etwas Dreifurchiger Wasserlinse. Die angrenzenden Uferböschungen sind auffällig steil geneigt, auf nur rund 0,5 m gewässertypisch v.a. von Flatterbinsen und etwas Segge bewachsen. Von beiden Seiten her reicht Mähwiesennutzung im übrigen bis an das Gewässer heran. Das östliche Ufer ist sehr strukturarm, mit direkt anschließender Grünlandnutzung, aber etwas magerer. Das westliche ist deutlicher ruderal geprägt auf größerer Breite. Hier wurde wohl auch Aushubmaterial abgelagert und eine zeitweilige Weidenutzung betrieben. Hier ist der Bewuchs etwas ruderaler.

Merkmal	Wert
Gefährdung / Einflüsse	Entwässerung des Gebietes, relativ steile Ufer. Massenvermehrung der neophytischen Wasserpest, leichte Eisenockereinflüsse.
Wertgesichtspunkte	Dauerhafte Wasserführung, günstige Wasserqualität, einer der wenigen Gräben im Gebiet mit Wasserpflanzen-Vegetation.
Maßnahmen	Der Graben sollte mit offener Wasserfläche erhalten werden, vorerst ist keine Unterhaltung notwendig. Langfristig sollte versucht werden, die Massenbestände von Nuttalls Wasserpest durch eine heimische Vegetation zu ersetzen.
Größe	
Breite	5.00 m
