Erhebungsbogen

Projekt	Biotopkartierung Hamburg		Interne Nr.	77350
			DK5 DK5-GK	6824 6826
Handlungsbedarf	Nein		DK5 - Name	Neuland-Ost
Bearbeitung	BRA	Kopie	Biotop-Nr. alt	92 133
Räumliche Abbildung	Fläche	Nein	Kartierung	26.09.2013
Anzahl Abschnitte	1		Fläche / Länge [m²/m]	184,2333
			Breite (lineare Abb.) [m]

Bestandsbeschreibung

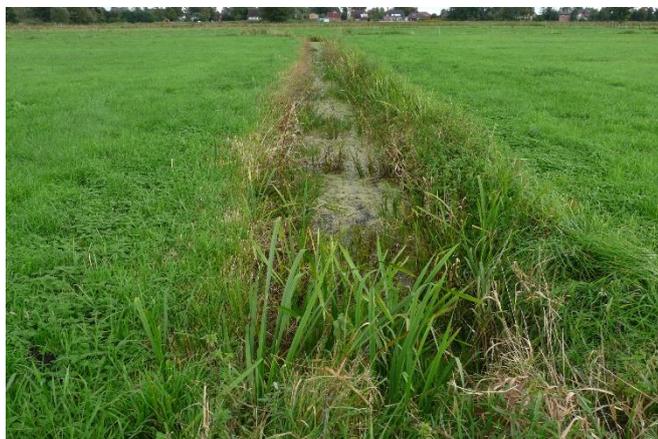
Fotodatei 6824_92_260913_1.JPG
Bildbeschreibung
Aufnahmerichtung

Rund 3 m breiter Grabenbereich mit einer etwa 1,50 m breiten Wasserfläche, ca. 0,5 m unter dem benachbarten Gelände. Mit recht steilen Uferböschungen, auf die beiderseits die angrenzende Mähwiesennutzung reicht. Nur auf rund 0,5 m Breite ist etwas höherer Aufwuchs mit Röhrichtarten vorhanden. Die Wasserfläche ist um 0,3 m tief, stark verlandet, an der Wasseroberfläche fast vollständig von Wasserlinsen und Froschbißbeständen bedeckt. In Teilen auch von Flutrasen aus Ausläufer-Straußgras, Knickfuchsschwanz, Flutendem Schwaden und Gliederbinse überwachsen. Dennoch ist aktuell noch viel offene Wasserfläche vorhanden. Im Osten ist eine trichterförmige Aufweitung, eine dreiecksförmige Aufweitung zusammen mit dem benachbarten Graben vorhanden. Hier ist gegenwärtig ausschließlich eine Wasserlinsendecke vorhanden mit etwas Froschbißvorkommen. Die Vegetation ist bisher noch relativ strukturarm. Es ist jedoch eine dauerhafte Wasserführung an dieser Stelle gewährleistet.

Merkmal	Wert
Auswertung	
Gefährdung / Einflüsse	Verlandungstendenzen, aufschwimmende Torfmudde, fehlende submerse Vegetation.
Wertgesichtspunkte	Noch offene Wasserfläche mit guter Eignung als Amphibien-Lebensraum, mäßig artenreich bewachsen.
Maßnahmen	Der Graben sollte mittelfristig unterhalten werden und schonend entschlammt werden, um eine offene Wasserfläche zu erhalten.
