Erhebungsbogen

Projekt	Biotopkartierung Hamburg	Interne Nr.	37974
		DK5 DK5-GK	6828 6830
Handlungsbedarf	Nein	DK5 - Name	Georgswerder
Bearbeitung	BRA	Biotop-Nr. alt	105 137
Räumliche Abbildung	Fläche	Kartierung	21.10.2010
Anzahl Abschnitte	1	Fläche / Länge [m²/m]	300,0473
		Breite (lineare Abb.) [m]

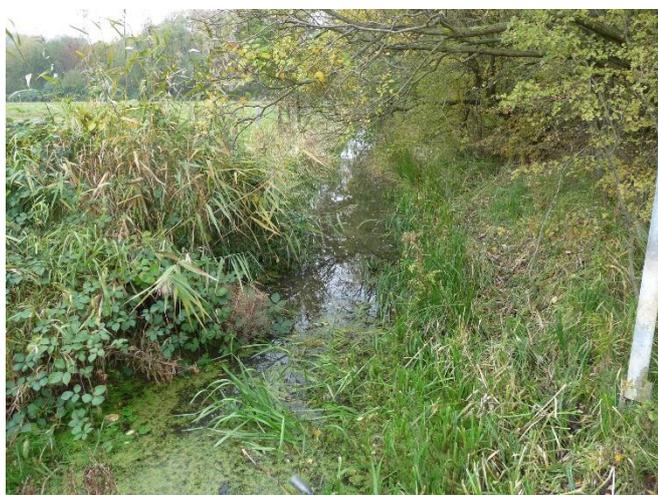
Fotodatei 6828_105_211010_1.JPG
Bildbeschreibung
Aufnahmerichtung

Relativ heterogener, in Teilen auch gewundener Grabenverlauf. An der Geländeoberfläche um 5 m breit, mit einer rund 2m breiten Wasserfläche, rund 30 bis 40 cm unter dem benachbarten Gelände. Mit in jüngerer Zeit geöffneten, beweideten, abgeflachten Ufern. Der Graben an sich ist relativ kräftig überschattet durch die Gehölze, die in den Ufern teils auch gepflanzt wurden, teils spontan aufgewachsen sind. In der Vergangenheit war der Graben Teil der benachbarten Brache, abgezäunt und recht kräftig von Gehölzen überwachsen. Durch die jetzt einsetzende Beweidung durch Rinder ist er offener geworden, besonnter, weist eine Wasserfläche auf, die rund 20 bis 30 cm tief ist, leicht getrübt, mit Sichttiefen um rund 0,5 m.

Merkmal	Wert
Auswertung	
Gefährdung / Einflüsse	Eventuell Eutrophierung durch weidendes Vieh.
Wertgesichtspunkte	Sehr strukturreich durch die einsetzende Beweidung und den Gehölzbestand, naturnah eingewachsenes Gewässer, dauerhafte Wasserführung, Eignung als Amphibien-Laichgewässer.
zoologisch bedeutsame Strukturen	Kleingewässer, wasserführende Gräben
Bedeutung für Tiergruppe	Amphibien
Maßnahmen	Bisherige Nutzung fortsetzen.
