Erhebungsbogen

| Projekt | Biotopkartierung Hamburg | Interne Nr. | 114733 |

Künstlich angelegtes Kleingewässer mit Rückhaltefunktion, mit stark eutrophiertem, trübem Wasser und einer Uferstaudenflur aus dominierendem *Glyceria maxima*, *Phragmites australis*, *Iris pseudacorus*, *Phalaris aurundinacea* und *Epilobium hirsutum*. Schilf und Wasserschwaden haben sich teilweise stark ausgebreitet und sind in die Wasserfläche reingewachsen. An die Uferstaudenflur grenzt die intensiv gepflegte und genutzten Rasenfläche der Grünanlage. Die Uferstaudenflur ist durch die Erholungssuchende stellenweise völlig zertreten. Zur U-Bahnböschung hin findet sich ein schmaler Gebüschstreifen aus unterschiedlichen *Salix*-Arten.

| Lagebeschreibung | Schleemer Teich | | |

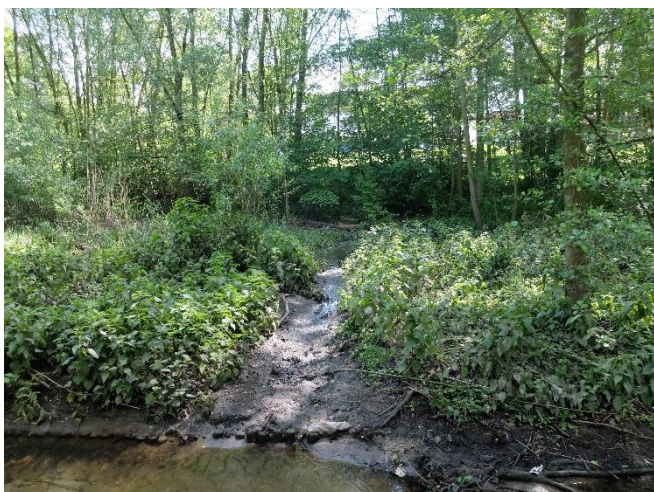
| Bildbeschreibung | Überlauf zwischen Schleemer Bach und dem östlichen Teilbereich des Regenrückhaltebeckens | Bildbeschreibung | östliche Teilfläche |

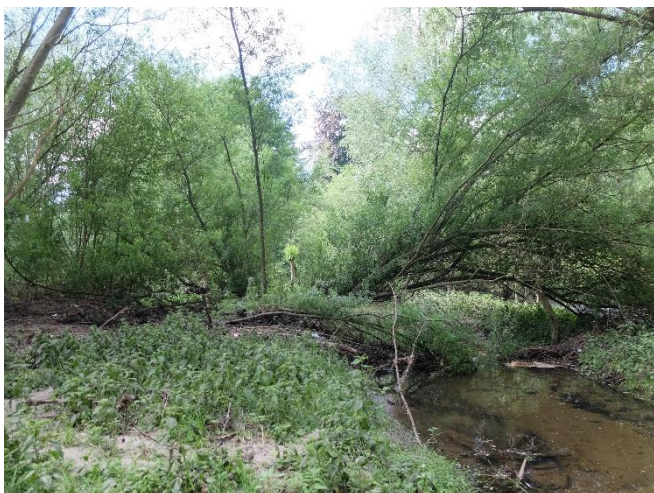
Fotodatei 7232_190_250517_3.JPG
Bildbeschreibung im Vordergrund sind deutliche Sandablagerung des letzten Hochwasserereignisses zu sehen
Aufnahmerichtung süd

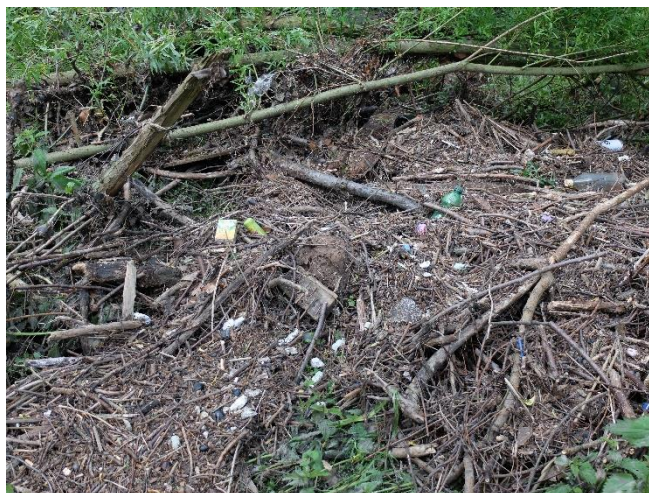
Fotodatei 7232_190_250517_4.JPG
Bildbeschreibung mit dem Treibgut der Hochwässer des Schleimer Baches wird einiges an Müll in die Fläche gespült
Aufnahmerichtung
