Erhebungsbogen						В	3
Projekt	Grabenkartierung NS	G Kirchw	erder	Interne Nr. DK5   DK5-GK DK5 - Name	51438 <b>7420</b> Warwisch	7422	
Handlungsbedarf Bearbeitung Räumliche Abbildung Anzahl Abschnitte	Nein RIN Linie 1	Kopie	Nein	Biotop-Nr.   alt Kartierung Fläche / Länge [m²/m] Breite (lineare Abb.) [m]	<b>301</b> 09.08.2010 227,075 2	152

## Bestandsbeschreibung

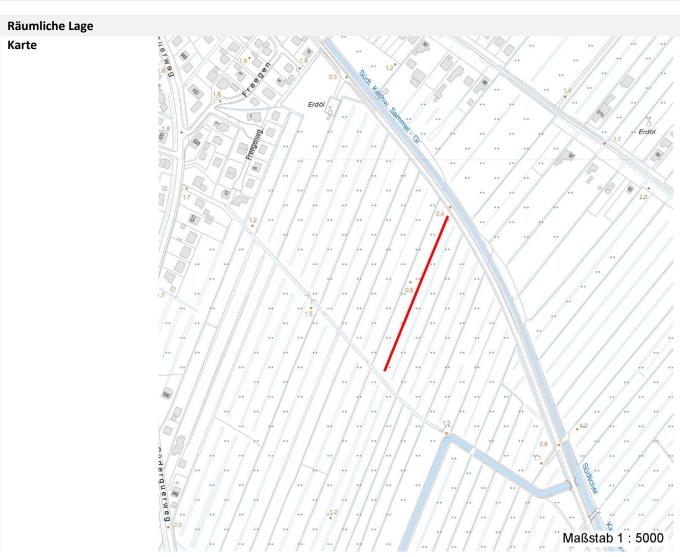
Vollständig von Seggen und Sumpf-Reitgras überwachsener Graben, der vermutlich nicht mehr an das Hauptgrabensystem angeschlossen ist. Stellenweise findet sich Weidenaufwuchs und an einer Stelle auch etwas Fieberklee.

Weitere Angaben	
Merkmal	Wert
Auswertung Gefährdung / Einflüsse Wertgesichtspunkte Maßnahmen	Verlandung Bestandteil der historischen Kulturlandschaft Entkrauten - 2.14
