Erhebungsbogen

Projekt	Ausgleichskorridor Allermöhe		Interne Nr.	52525
			DK5 DK5-GK	7426 7428
Handlungsbedarf	Nein		DK5 - Name	Allermöhe
Bearbeitung	BRA	Kopie Nein	Biotop-Nr. alt	109 132
Räumliche Abbildung	Fläche		Kartierung	03.09.2004
Anzahl Abschnitte	1		Fläche / Länge [m²/m]	831,29
			Breite (lineare Abb.) [m]

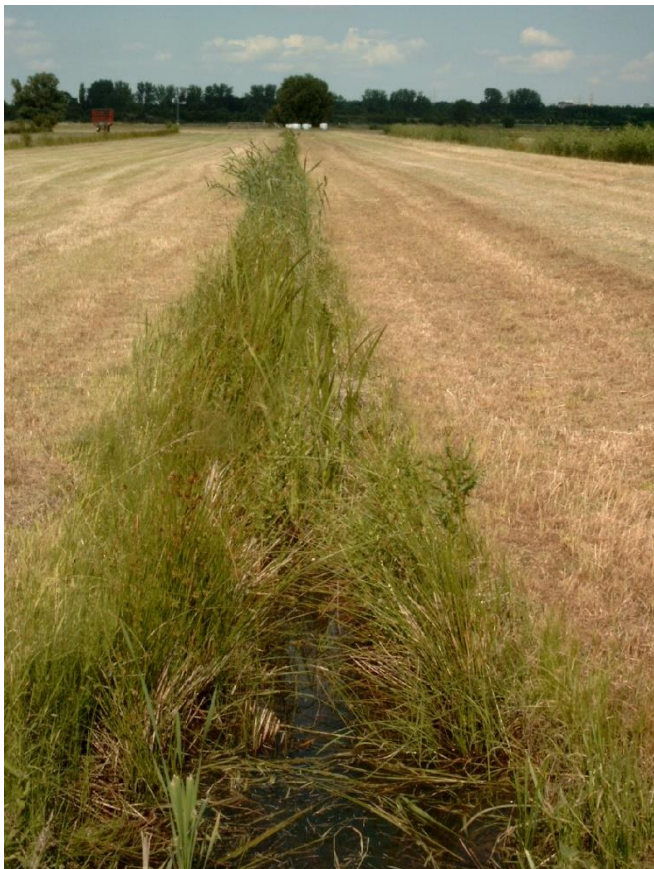
Fotodatei 7426_109_030904_1.JPG

Ca. 1 m breiter Graben, ca. 0,5 m tief, an der Sohle noch 0,5 m breit, mit angrenzender extensiver Wiesennutzung. Zentral mit einer trockenen Sohle, die fast ausschließlich von Wasserschwaden-Röhricht und Flatterbinse eingenommen wird. Zudem wird die schmale Grabensohle häufig von Resten der Mähwiesennutzung, also Blattstreu überdeckt. Wegen geringer bzw. seltener Wasserführung sind auch nur sehr geringe Anteile gewässertypischer Arten wie Teichlinse vorhanden. Örtlich nimmt Rohrkolben etwas höhere Anteile an der Vegetation ein. Die Röhrichtvegetation aus Rohrglanzgras und Wasserschwaden setzt sich auch an den angrenzenden Ufern fort. Die Bestände wurden hier in jüngerer Zeit gemäht, das Mähgut jedoch nicht vollständig abgefahren. Die Vegetation ist insgesamt recht artenarm, der Graben stark verlandet, mit geringer Bedeutung als Gewässer-Lebensraum. Die Ufer des schmalen Grabens sind recht steil.

Merkmal	Wert
Gefährdung / Einflüsse	Fehlende gewässertypische Strukturen, fehlende Wasserführung, geringe Breite, relativ artenarm.
Wertgesichtspunkte	Entwickelbares Grabenpotential.
Maßnahmen	Graben etwas aufweiten, flachere Ufer schaffen, Wasserstand im Gebiet dringend erheblich anheben.
