Erhebungsbogen

| Projekt | Biotopkartierung Hamburg | | Interne Nr. | 90784 |

Bestandsbeschreibung

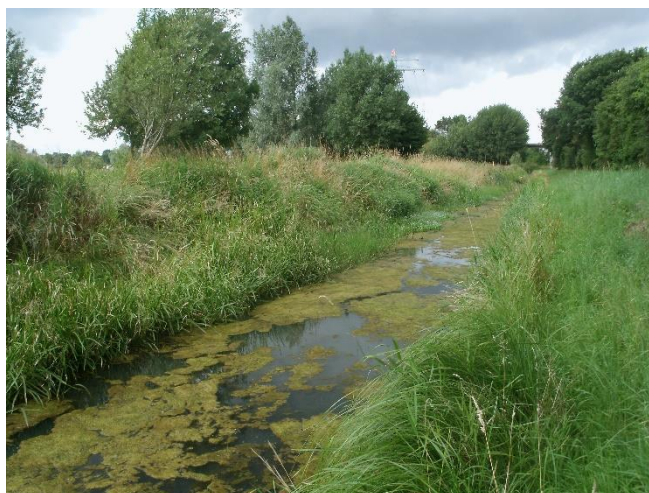
| Fotodatei | 7426_139_230715_1.JPG | Fotodatei | 7426_139_230715_2.JPG |

| Bildbeschreibung | k.A. | Bildbeschreibung | abschnittsweise viel Fadenalgen |

| Merkmal | Wert |
|---|--|
| Maßnahmen | Nährstoffeinträge reduzieren Wasserstand im Gebiet insgesamt nach Möglichkeit etwas anheben, dauerhaft höhere Wasserstände einstellen, Uferpartien nach Möglichkeit immer extensiv unterhalten. |

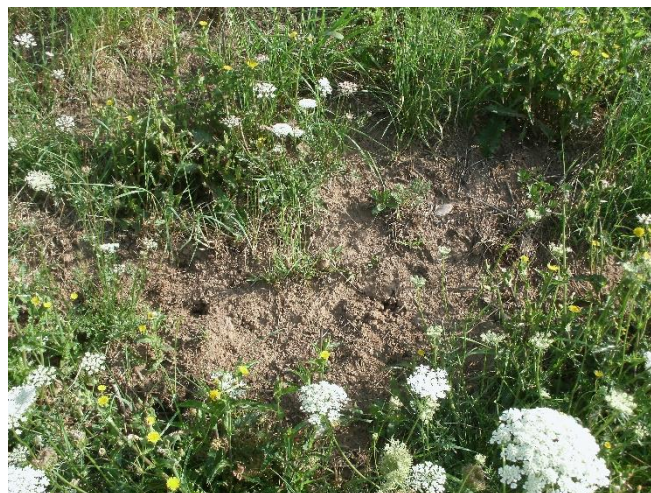
Fotodatei 7426_139_230715_4.JPG
Bildbeschreibung im Westen des Biotops auf südexponierten Hang vereinzelt sandiger Offenboden (-> Insekten)
