Erhebungsbogen

Projekt	Ausgleichskorridor Allermöhe		Interne Nr.	52534
			DK5 DK5-GK	7426 7428
Handlungsbedarf	Nein		DK5 - Name	Allermöhe
Bearbeitung	BRA	Kopie Nein	Biotop-Nr. alt	78 101
Räumliche Abbildung	Fläche		Kartierung	13.09.2004
Anzahl Abschnitte	1		Fläche / Länge [m²/m]	682,4825
			Breite (lineare Abb.) [m]

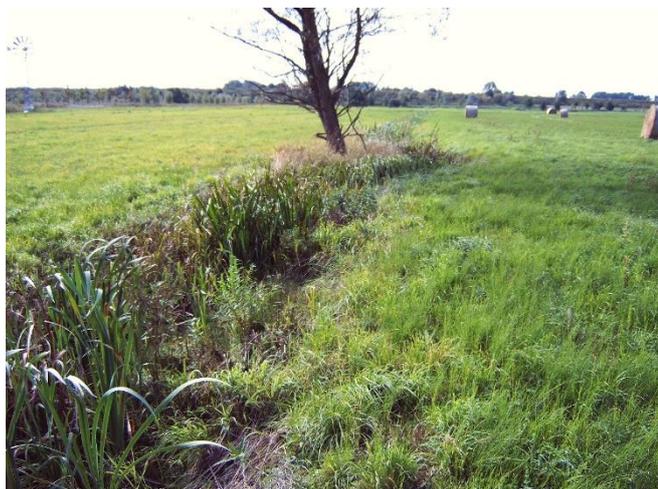
Fotodatei 7426_78_130904_1.JPG

An der Geländeoberfläche ca. 3 m breiter Grenzgraben, an der Sohle in ca. 0,5 m Tiefe unter Flur mit knapp 1 m breiter dauerhafter Wasserfläche, die von einem dichten Bestand aus Froschbiß überwachsen ist, darunter mit größeren Beständen auch von Dreifurchiger Wasserlinse. Der Graben hat ein offenes Trapez-Profil mit mäßig steil geneigten Uferböschungen, im oberen Teil grünlandartig, im unteren Teil von nitrophytischen Röhrichtarten und Flutrasen überwachsen. Die Röhrichtbestände aus Wasserschwaden und Flutschwaden sowie Rohrkolben wachsen bis in den Graben hinein und überdecken die gewässertypische Vegetation, die deutlich verarmt. Die oberen Ufer wurden in jüngerer Zeit gemäht. Das Mähgut wurde im Graben abgelagert und führt zur weiteren Beschattung, auch Ruderalisierung und Eutrophierung. In Teilabschnitten breitet sich Weiden-Jungwuchs aus, der in absehbarer Zeit zu einer zusätzlichen Überschattung des Grabens führen kann.

Merkmal	Wert
Gefährdung / Einflüsse	Ablagerung von Grasschnitt, sehr geringe Wasserstände, Austrocknungsgefahr, steile Böschungen
Wertgesichtspunkte	Artenreich, blütenreich, gutes Entwicklungspotential
Maßnahmen	Wasserstand dringend anheben, bei Mähwiesennutzung das Mähgut immer aus den Gräben entfernen.
