Erhebungsbogen

| Projekt | Biotopkartierung Hamburg | Interne Nr. | 103405 |
| Handlungsbedarf | Nein | DK5 - Name | Öjendorf-Friedhof |

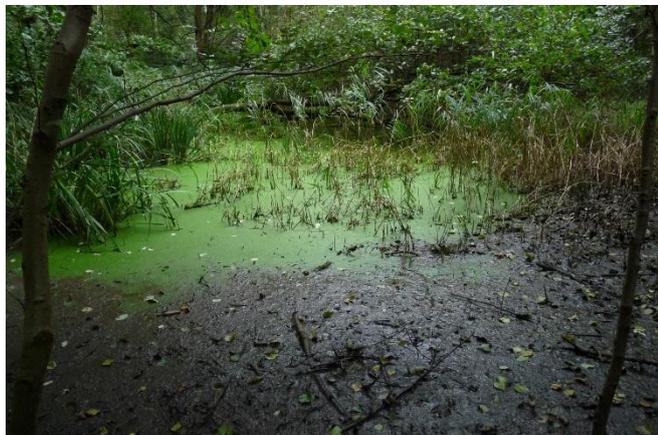
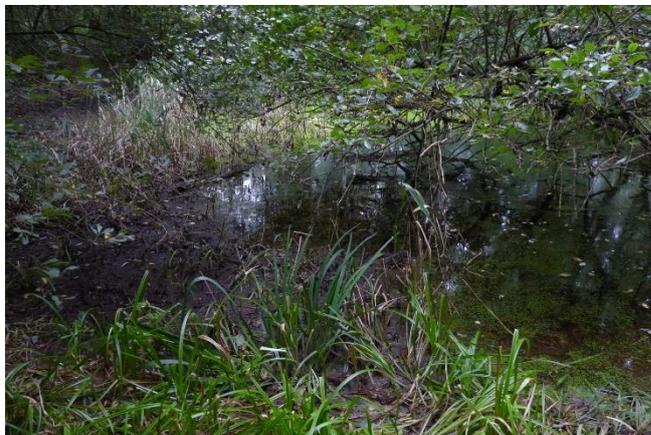
| Fotodatei | 7434_163_200916_1.JPG | Fotodatei | 7434_163_200916_2.JPG |

Gemäß der Vorkartierung angelegtes Kleingewässer, flache Einmündung inmitten des umgebenden Pionierwaldes, die sich aktuell nur noch rund 0,5 m in das Gelände einsenkt. Mit Kleingewässer mit offenbar dauerhafter Wasserführung, jedoch Wasserspiegelschwankungen in der Größenordnung von 20 bis 30 cm. Mit extrem flachen Ufern, die zur Hälfte offenbar regelmäßig betreten werden und einer größeren Trittbelastung ausgesetzt sind, zur Hälfte aber auch durch dichtes Brombeergebüsch relativ gut geschützt. Das Gewässer ist durch die umgebenden Waldbestände - aber auch eine große Salweide und Grauweidengebüsch - die im Ufer vorhanden sind, nahezu vollständig überschattet, nur ein kleiner Bereich ist noch offen. Die offene Wasserfläche ist von Wasserlinsen fast vollständig überwachsen. Von den Ufern her breiten sich zudem Röhrichte aus Waldsimse und Schilf in das Gewässer hinein aus, auch ein größerer Bestand von Schwertlilie ist vorhanden. Das Wasser selber ist klar, leicht bräunlich, derzeit aber nur noch um 10 bis 20 cm tief. Die recht zahlreich im Gebiet auftretenden Grasfrösche und Erdkröten deuten darauf hin, dass dieses Gewässer als Fortpflanzungsgewässer für Amphibien eine verhältnismäßig große Bedeutung hat. Es ist strukturell durch das eingetragene Totholz etwas bereichert und bietet dadurch auch einen gewissen Schutz.

| Merkmal | Wert |
|---|---|
| Gefährdung / Einflüsse | Die Störung ist offenbar recht erheblich, die Trittbelastung in den Uferbereichen groß. Das Gewässer ist weitgehend verlandet, mit hohen Schlammanteilen. Gegenüber der Vorkartierung hat die Artenvielfalt - insbesondere der submersen Vegetation - deutlich abgenommen. Im gegenwärtigen Zustand ist der Schutzstatus als FFH-Lebensraumtyp verloren gegangen. |

| Merkmal | Wert |
|---|---|
| Maßnahmen | Wenn möglich, sollte das Gewässer auf behutsame Weise wieder geöffnet werden, die Beschattung reduziert, die Wasserfläche etwas eingetieft, damit langfristig der Gewässercharakter erhalten bleibt. Eventuell kann das halbe Gewässer aufgeweitet werden, eventuell ist es auch möglich, von den umgebenden Bäumen einige zu entfernen. Es ist dabei darauf zu achten, dass die Wasserführung nicht beeinträchtigt wird. Weiterhin sollte versucht werden, das Gebiet zu beruhigen und die Trittpfade in der Umgebung zu reduzieren. |
