Erhebungsbogen

Projekt	Biotopkartierung Hamburg	Interne Nr.	135239
		DK5 DK5-GK	7444 7446
		DK5 - Name	Sasel-Ost
Handlungsbedarf	Nein	Biotop-Nr. alt	114 128
Bearbeitung	BEG	Kartierung	19.09.2019
Räumliche Abbildung	Fläche	Fläche / Länge [m²/m]	1300,6096
Anzahl Abschnitte	1	Breite (lineare Abb.) [m]

Angelegtes Rückhalte- oder Absetzbecken im südlichen Bereich eines Recyclinghofes. Das Gewässer führt zur Zeit kein Wasser.
 Das Gewässer weist einen flächigen Bestand von Schilfauf, weiter kommen vereinzelt Blutweiderich, Mädesüß und Iris vor.
 An einigen Stellen kommen junge Erlen auf.
 Die Wasserstände schwanken vermutlich stark, daher sehr geringe Eignung für Amphibien oder Libellen.
 Da das Röhricht naturnah ist und Feuchtezeiger aufweist, ist der Bestand gesetzlich geschützt.

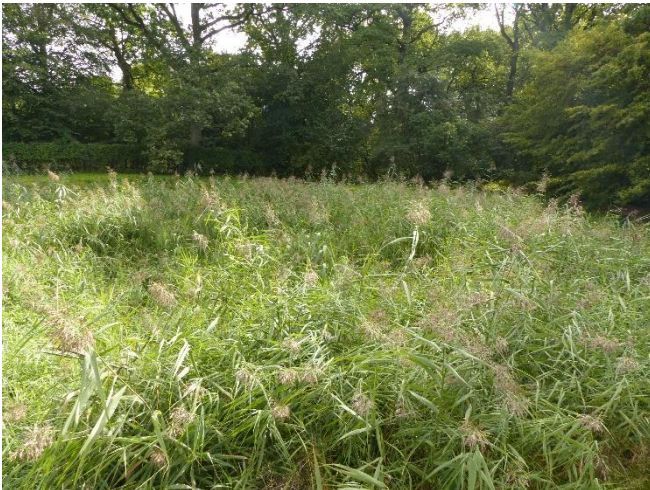
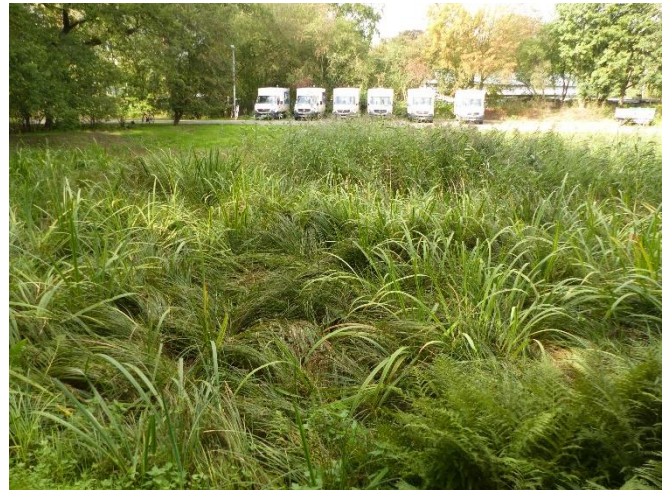
Fotodatei	7444_114_190919_1.JPG	Fotodatei	7444_114_190919_2.JPG
Bildbeschreibung	k.A.	Bildbeschreibung	k.A.
Aufnahmerichtung		Aufnahmerichtung
